Palazzo Zurla De Poli
Un delicato intervento di conservazione

Il testo a seguire racconta dell'ennesimo viaggio nella storia di un palazzo cremasco poco conosciuto, ma ricco di importanti testimonianze iconografiche e decorative bisognose di cura e manutenzione costante. Un viaggio che come sempre si è rivelato pieno di dubbi ed incognite e che spesso non consegna tutte le risposte che andiamo cercando; un viaggio che comunque ha permesso di affrontare con consapevolezza un delicato e minimale intervento di conservazione delle superfici affrescate e decorate delle stanze al piano terra e di recuperare a pieno la materia fortemente consumata dello scalone di ingresso.

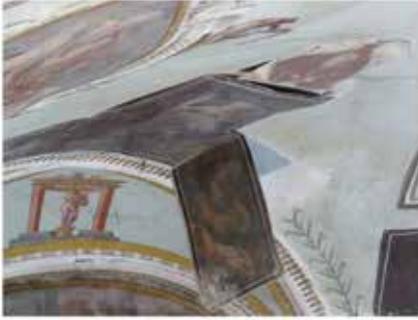
A distacco tela dipinta e chiodata

Per quanto riguarda le decorazioni eseguite su tela ed applicate tramite colla e chiodatura alla volta si è proceduto alla loro rimozione se in evidente fase di distacco. Sulle stesse si sono eseguite operazioni di pulitura a secco con successivo reincollaggio al supporto per mezzo di idonei prodotti adesivi. Le tele, uniformemente ancorate al supporto, si sono poi trattate in opera eseguendo leggere puliture a secco. Non si sono effettuate operazioni di consolidamento e protezione superficiale dell'apparato pittorico che in generale risultava di buona consistenza.

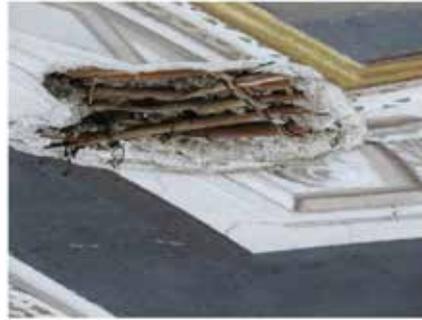
B caduta dell'intonaco della volta

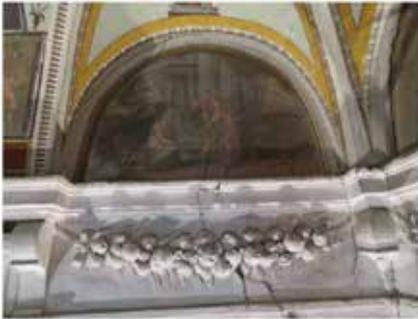
C fratture e viraggio cromatico dell'affresco

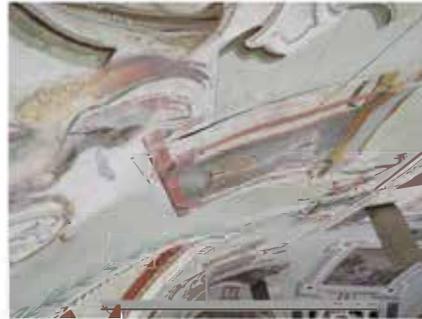
D in evidenza vari distacchi delle tele dipinte

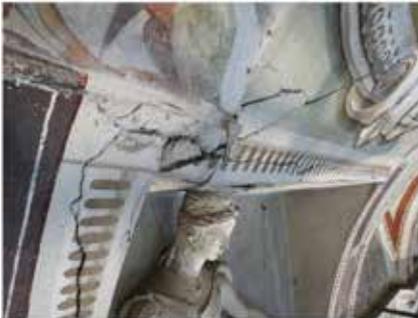
E fessurazioni, fratture e mancanze

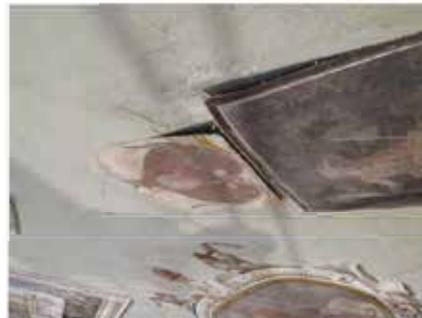
F distacchi delle tele dipinte

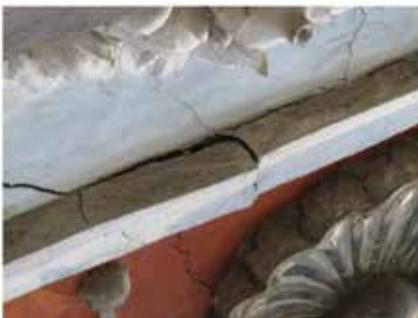
G fratturazioni e fessurazioni apparato decorativo in gesso

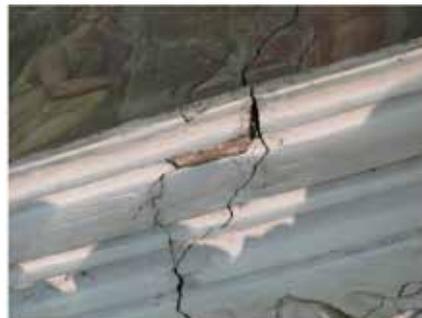
H fratturazioni e fessurazioni apparato decorativo in gesso

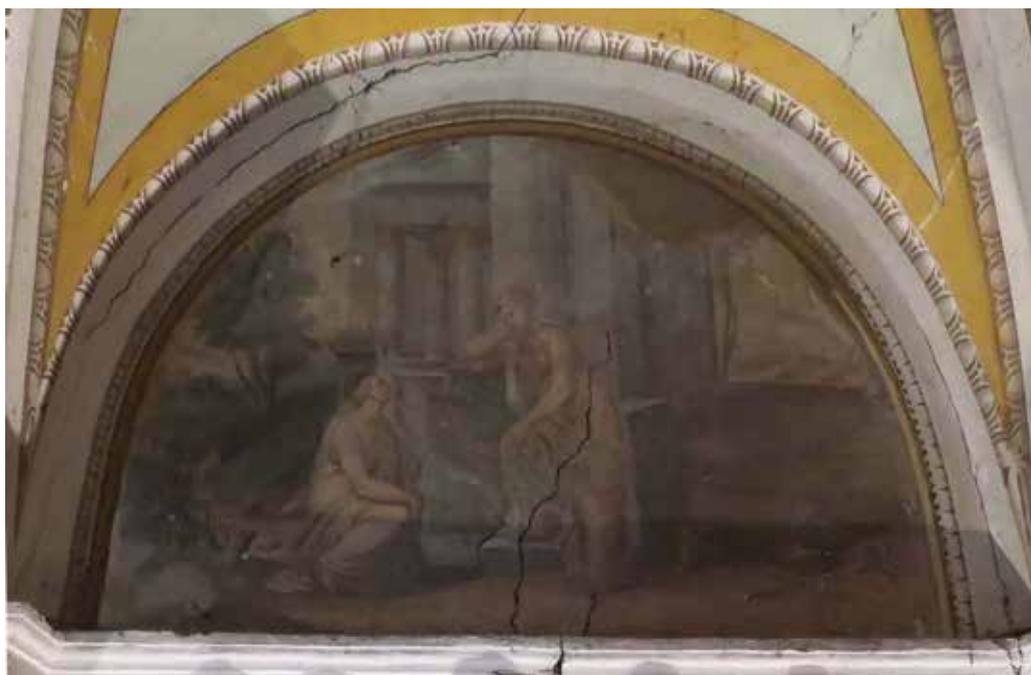
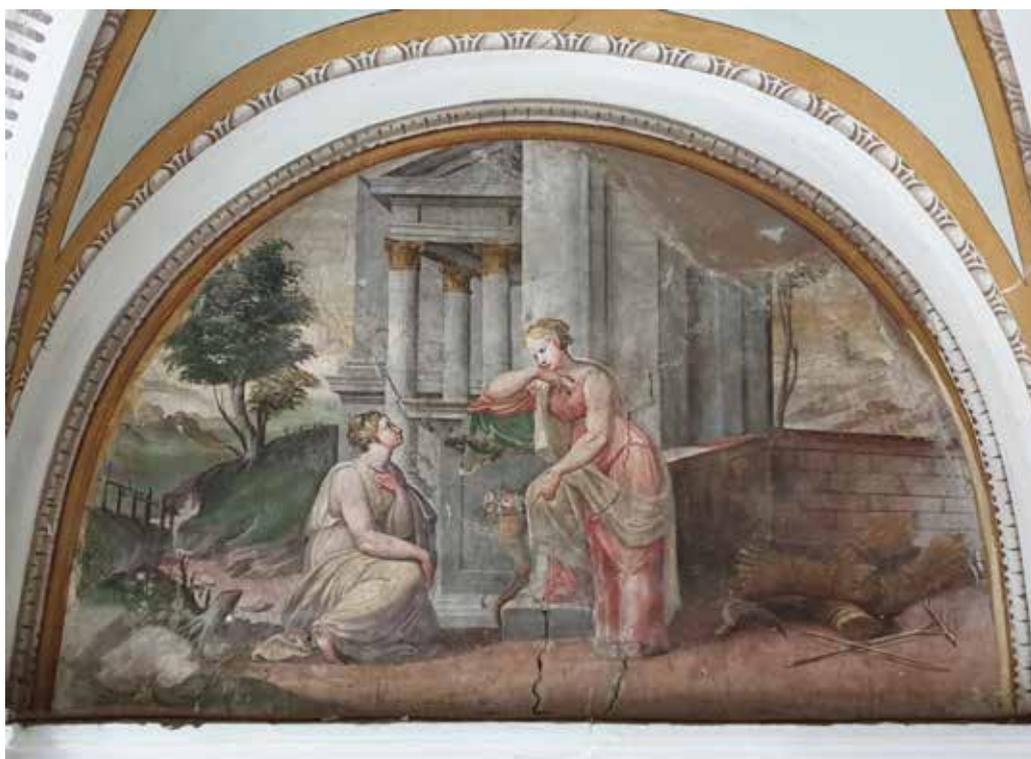
Gli intonaci affrescati del soffitto del salone presentavano diverse situazioni di degrado dovuto alla presenza diffusa di depositi carboniosi formatisi per condensazione e per la mancata manutenzione.

Una delle lunette del Salone d'Onore prima e dopo l'esecuzione dell'intervento di pulitura

Si è effettuata la rimozione delle polveri superficiali a secco con pennellesse, spugne, spazzole morbide, mollica di pane. Per depositi più consistenti si sono impiegate spugne wishab e detergente neutro. Si sono eseguite stuccature delle fratture murarie con malta di calce idraulica. Si sono quindi effettuati gli ancoraggi delle tele dipinte con colla naturale applicata però per punti. Su fondi eccessivamente scuri e non “lavabili” si è operato con leggere velature tono su tono.

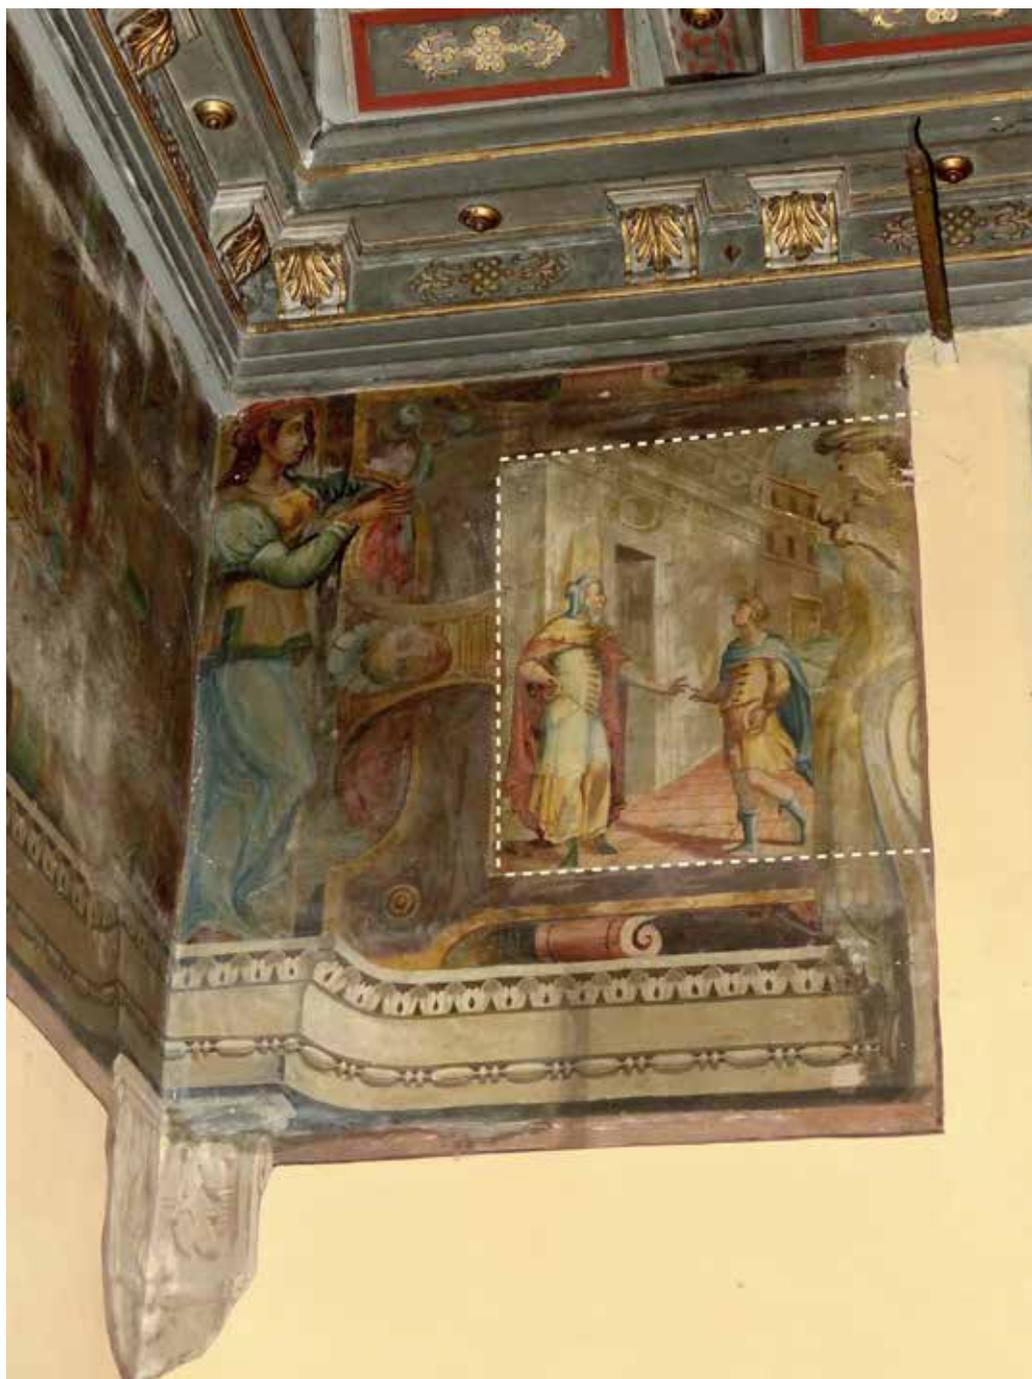
Prova di pulitura eseguita su una porzione dell'affresco della sala del figliol prodigo

Impiegate le stesse procedure di pulitura già in precedenza descritte. Non si sono rimossi i fissativi in acrilico applicati in passato. Durante la pulitura della superficie si è potuto recuperare la scritta con firma dell'autore degli affreschi sulla parete ovest, coperta da un leggero strato di intonaco e tinta al quarzo esteso sull'affresco durante i restauri del 1985.

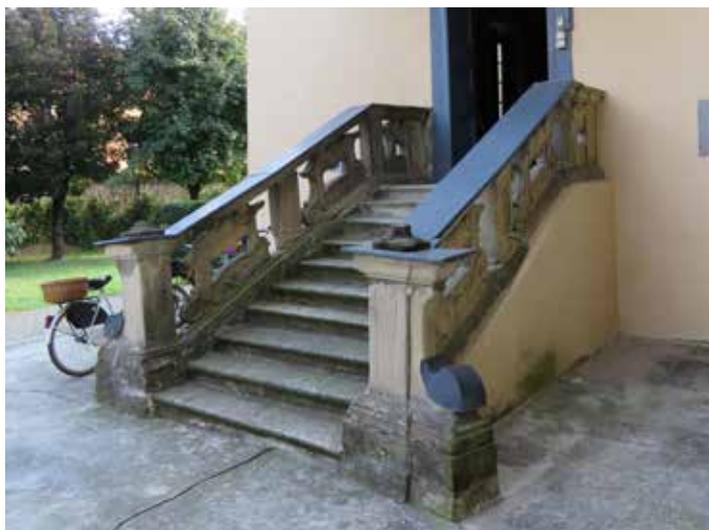
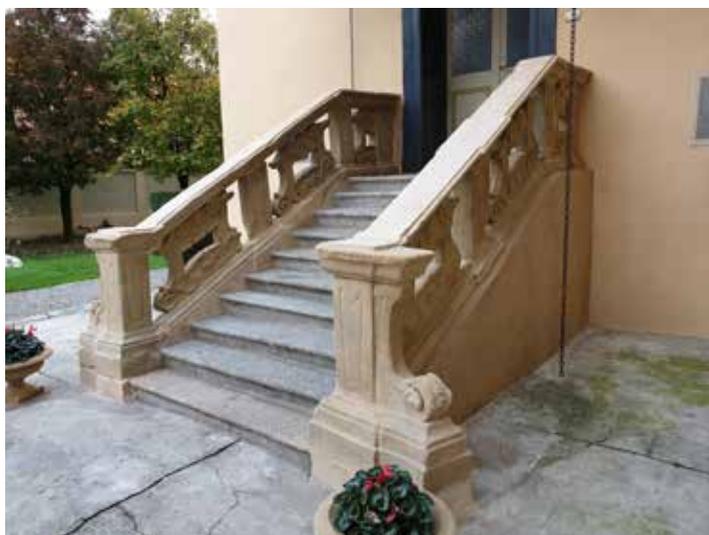
Da allora il manufatto ha subito costante e continua aggressione da parte delle intemperie, dal gelo e disgelo, dall'aggressione dei sali solubili. Si sono innescati evidenti fenomeni di dissoluzione, scagliatura, rottura, perdita puntuale e fessurazione dell'arenaria di cui sono composte le due balaustre decorate. La balaustra risultava inoltre sconnessa in più punti con evidente perdita dei giunti di connessione ed allettamento.

La scala di ingresso al Salone d'Onore prima e dopo l'intervento

Si sono eseguiti interventi di consolidamento della balaustra ricostituendo l'unità strutturale del manufatto fortemente compromessa. Verificata la presenza di eventuali perniature e staffe in ferro (da conservare) si è effettuato l'inserimento dedicato e puntuale di barre in VTR di sezioni variabili annegate in resina strutturale in modo da riconnettere compiutamente porzioni distaccate e/o discontinue.

Si sono successivamente eseguite ricostruzioni statico funzionali delle porzioni mancanti tramite impiego di malta di calce idraulica e polvere di marmo opportunamente armata, la stuccatura di piccole porzioni, fratture e fessurazioni impiegando malta confezionata con calce idraulica naturale polvere di marmo e resina acrilica autoreticolante.

La protezione, effettuata su tutto il manufatto, si è garantita tramite la stesura ad airless di protettivo a base di resine alchil silossaniche. Si è poi assicurata la protezione estradossale delle cimase tramite realizzazione di intonachino di sacrificio a basso spessore, impiegando malta idraulica naturale, polvere di marmo e resina acrilica organo modificata.

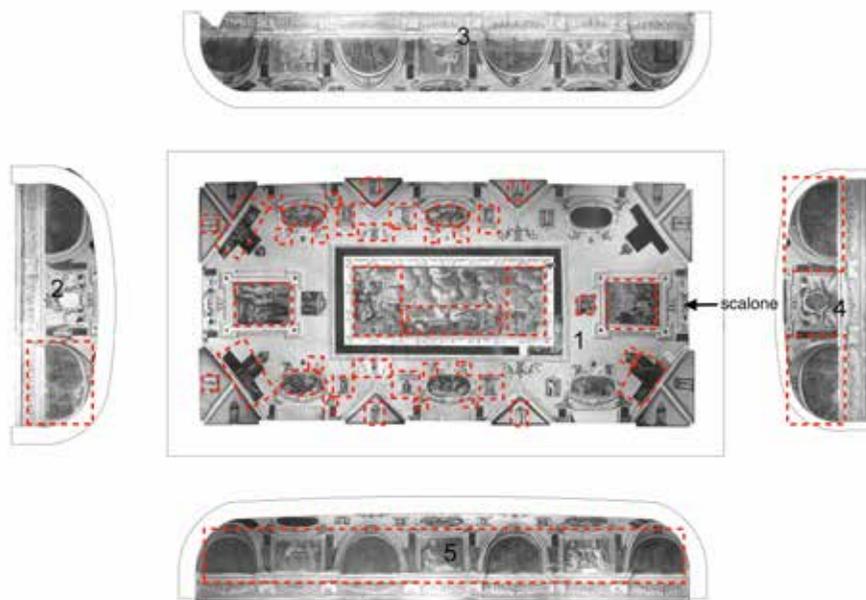
Nell'immagine sono evidenziate le porzioni dell'apparato decorativo dipinto ed affrescato su tela. I dipinti presenti nei campi 2, 4 e 5 sono montati su un piccolo telaio in legno. I restanti sono direttamente ancorati sull'intonaco a colla ed in vari punti (prima dell'esecuzione dell'intervento) con piccole chiodature.
