## SANTA MARIA DI PORTA RIPALTA: UN TEMPIO CIVICO

di VINCENZO CAPPELLI,  
VITTORIO ADENTI e ELGA FRANCESCA ARATA,  
CESARE ALPINI,  
PIETRO MACCIONI

*Solo con il recente completamento dell'intervento di restauro conservativo, di valorizzazione e di riutilizzo programmato dall'Amministrazione Comunale, la Chiesa è ritornata al suo splendore.*

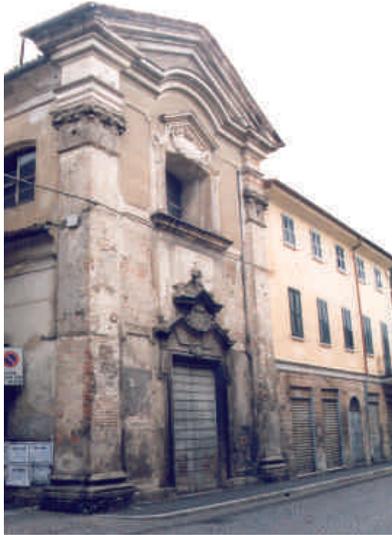
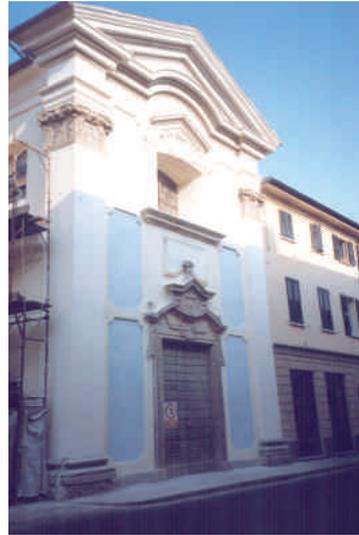
Crema. Santa Maria di Porta Ripalta prima e dopo i restauri

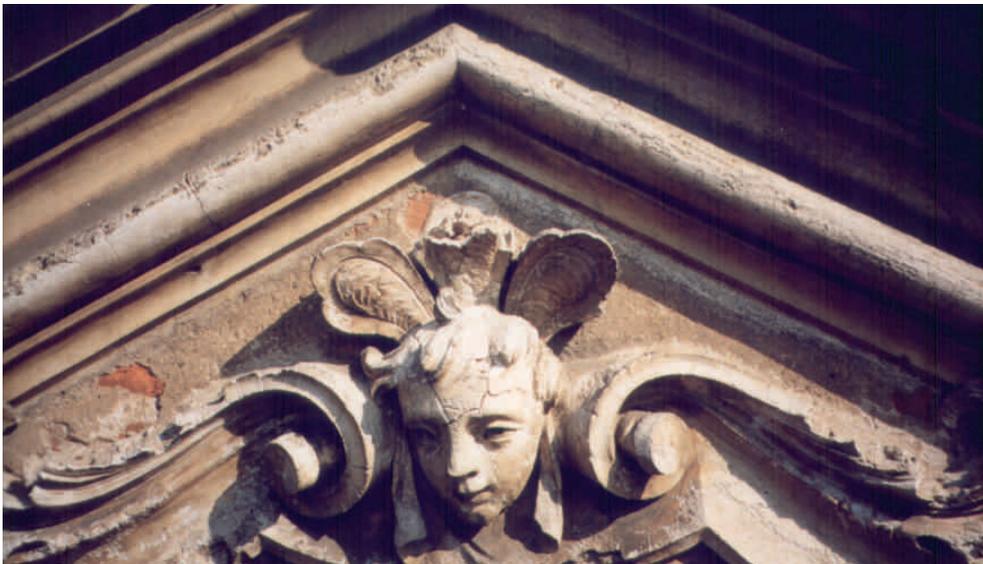
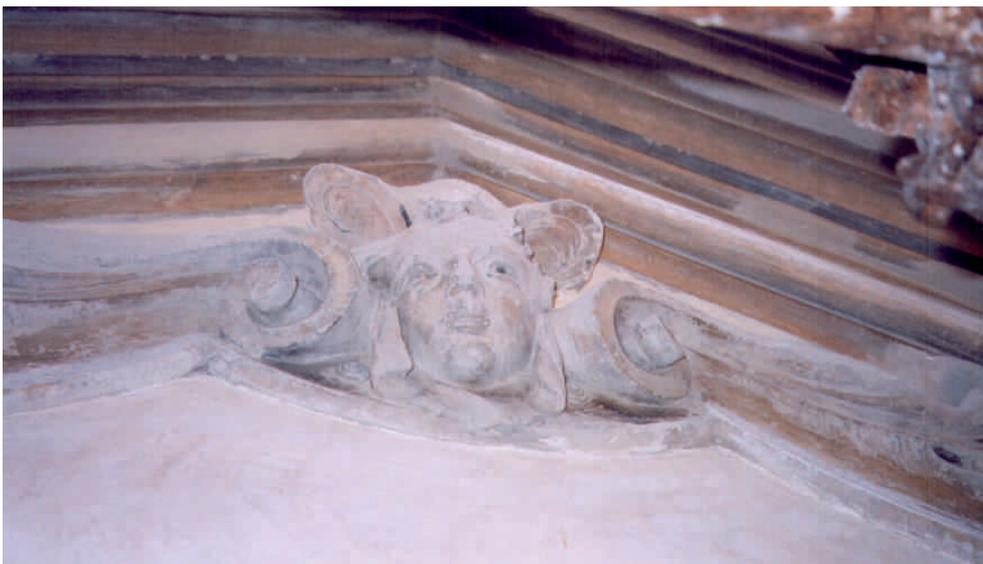
Molto deteriorate erano le parti ornamentali della facciata principale in pietra: la dissoluzione del materiale per dilavamento ed inquinamento l'aveva aggredita fino ad una profondità di 20 mm e raggiungeva in più punti i 40 mm.

La situazione era indubbiamente grave ed irrecuperabile per il materiale di costruzione usato per gli ornamenti, un'arenaria di un grigio caldo. In forte stato di degrado strutturale si presentava anche la cornice ornamentale del timpano a causa della mancanza di protezione superiore; l'erosione da agenti atmosferici e da inquinamento aveva portato al logorio con conseguente distacco dell'intonaco di rivestimento e ad uno sgretolamento della malta d'allettamento.

Ornamenti di facciata prima e dopo i restauri

Il consolidamento delle modanature è stato conseguito utilizzando malta a base calce con aggiunta di polvere di marmo in granulometria idonea.

Lo stesso criterio conservativo (grassello di calce e polvere di marmo grigio) è stato applicato per il trattamento della pietra che è stata pulita al fine di rimuovere depositi di polvere e microrganismi, efflorescenze, croste derivate da composti organici, corrosione e cristallizzazione, pulizia effettuata in parte manualmente ed in parte con lavaggi di acqua calda nebulizzata in pressione addolcita ad almeno 8° francesi.

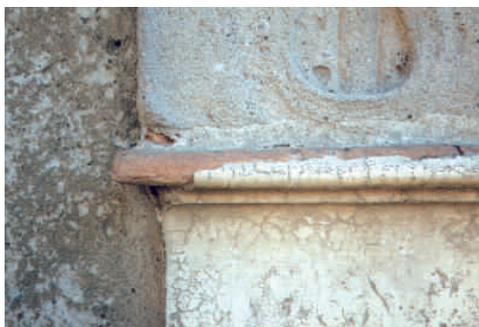
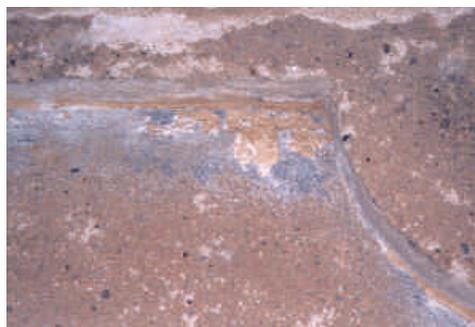
Tonachino sulla parasta e tracce di colore celeste rinvenuto sulla facciata di via Matteotti

Il rivestimento delle paraste della facciata è stato ripreso in tonachino veneziano con le stesse caratteristiche rilevate durante le analisi chimiche di laboratorio.

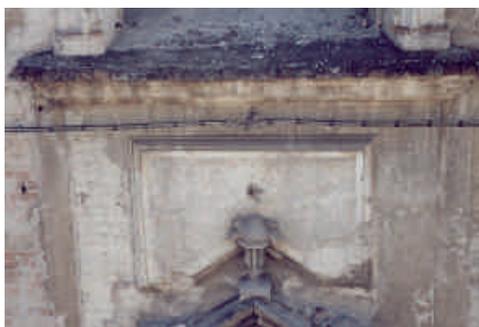
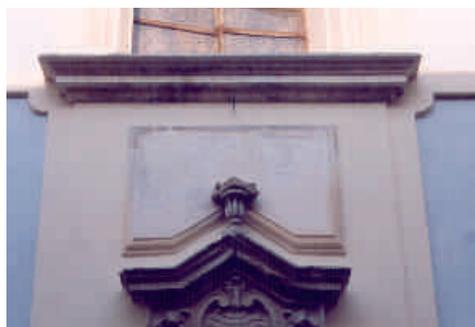
Lo stato di degrado delle modanature di facciata era consistente: ciononostante ci si è posti l'obiettivo di recuperare e consolidare quanto possibile senza ricostruire quanto già perduto per sempre.

Ornamenti di facciata prima e dopo i restauri

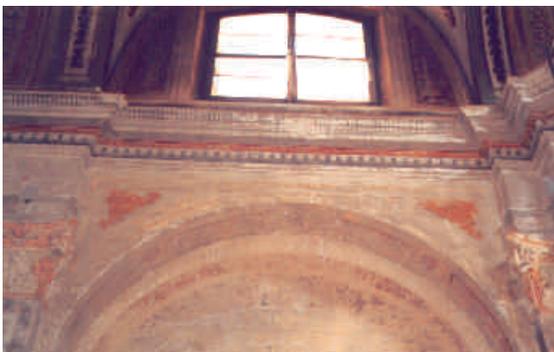
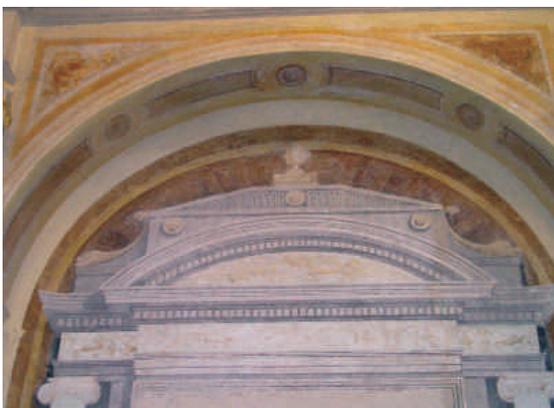
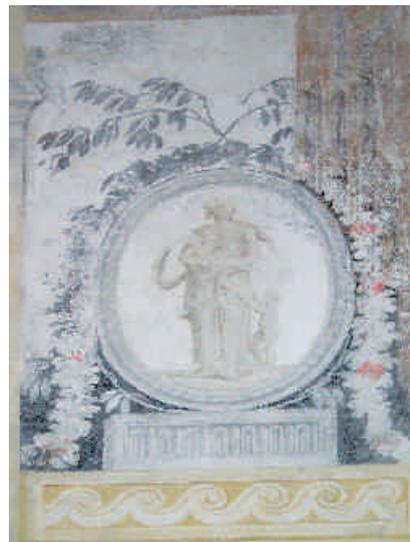
Decorazioni a tempera sulle pareti interne all'aula durante e dopo i restauri

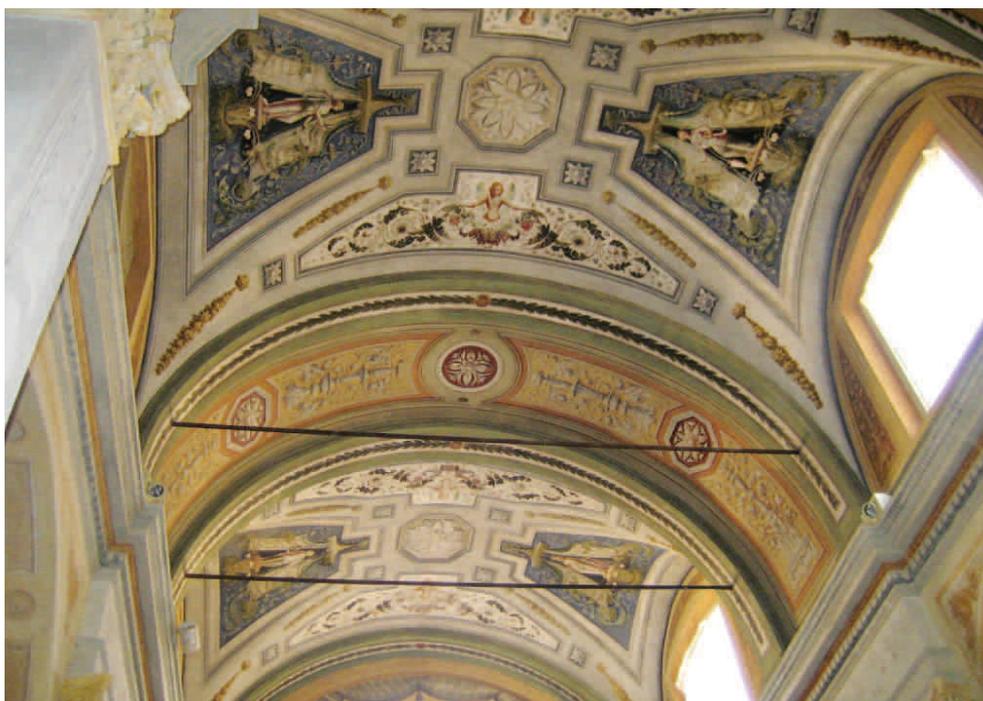
Pitture a tempera delle volte

Individuiamo ripetute incisioni superficiali con asportazione del pittorico causate da un oggetto acuminato e concentrate presso gli anelli del tendaggio verde e anche fessurazioni e cadute di intonaco lungo le dorsali delle volte e due aree particolarmente danneggiate da passate infiltrazioni di acqua dal tetto

Consolidamento delle fratture negli intonaci con infiltrazioni di malta da iniezione (PLM) fino a rigetto

Rasatura e riempimento microfessure con maltina a base di calce idraulica, sabbia fine e polvere di marmo lavorate con spatola in acciaio.

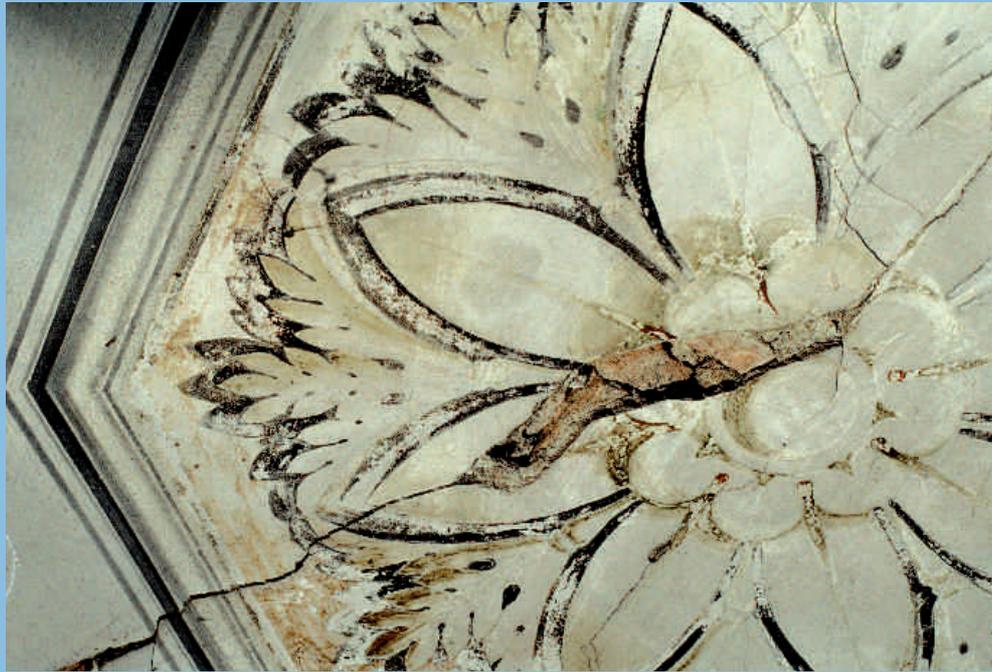
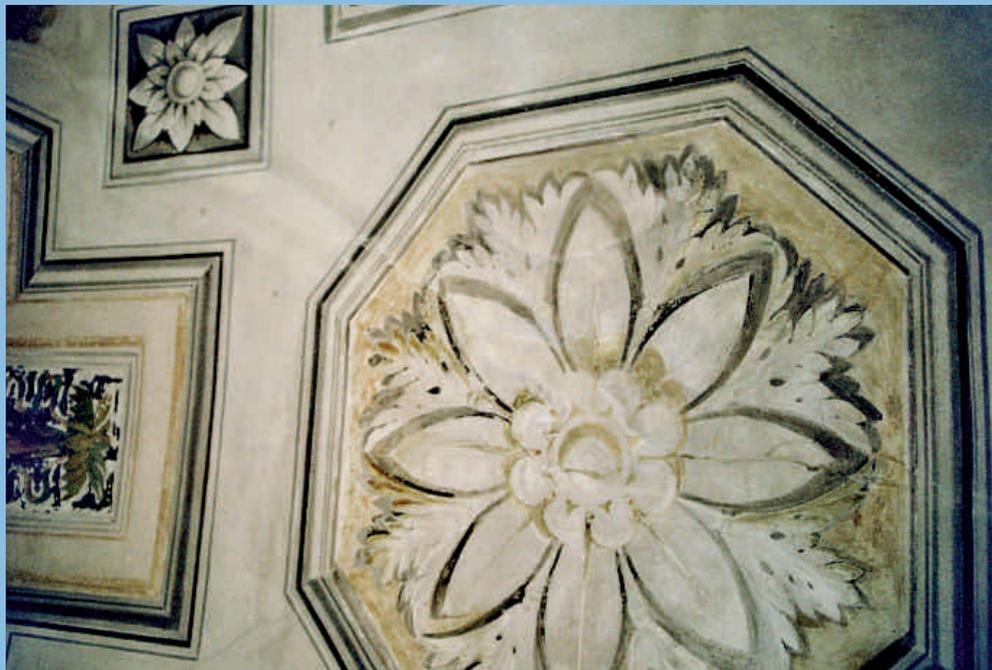
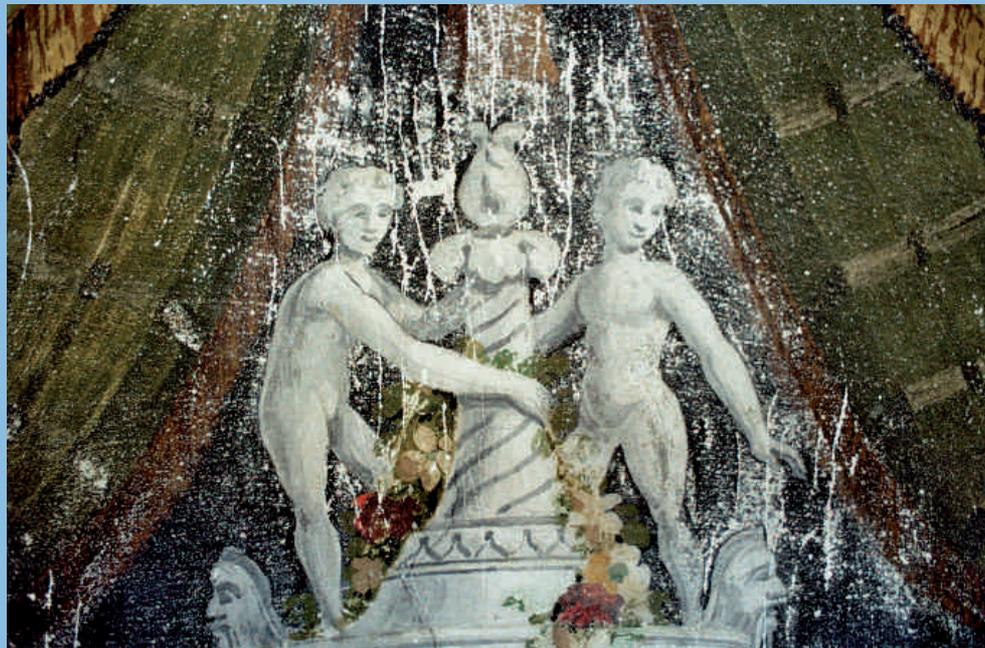
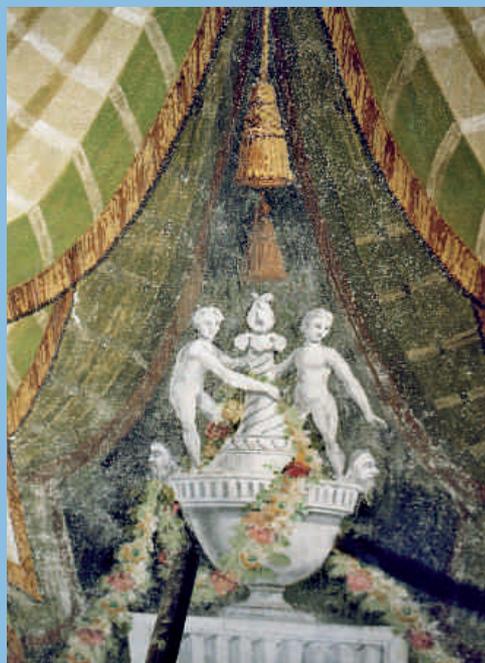
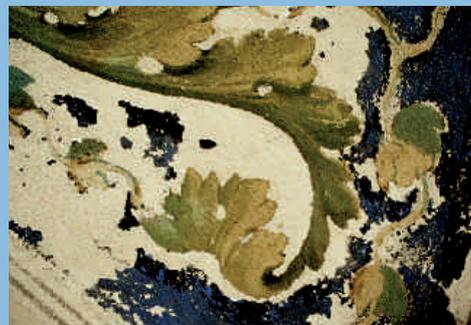
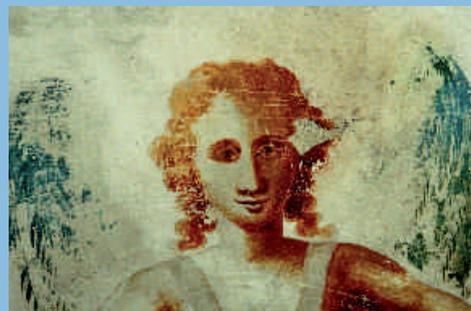
Decorazioni sulle pareti e sulla volta prima e dopo i reastauri.

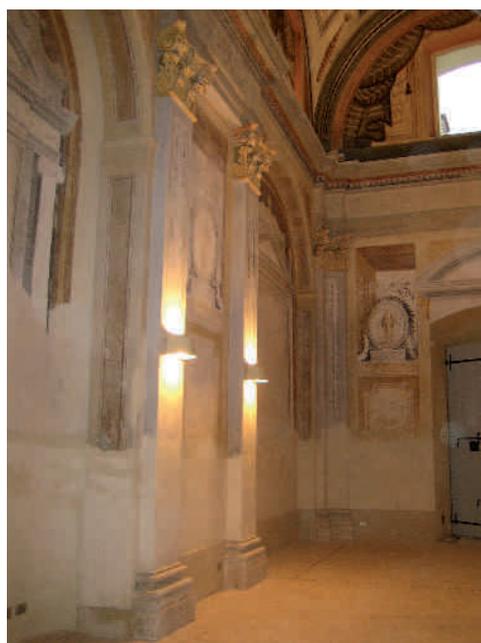
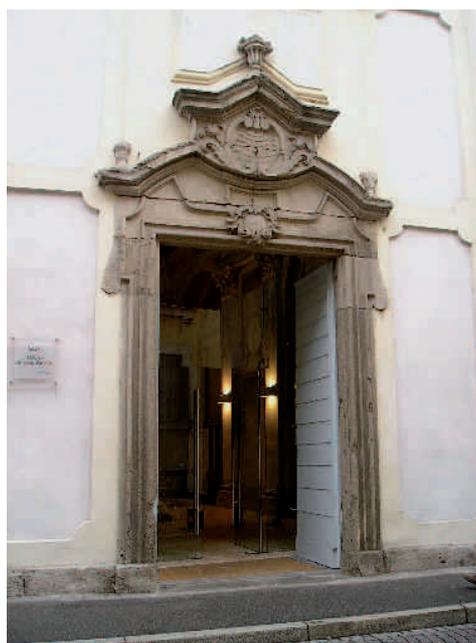
**D)** RIZZO  
TRATTO COSTO DEL FORTE STATO DI DEGRADO DELL'INTONACO, DELLA PRESENZA DI SALI E DI UMIDITA' NELLA MURATURA, DELL'INQUINAMENTO ATMOSFERICO DEI NUMEROSI RAPPEZZI CEMENTIZI (VEDI FOTO 2-6-7) E DELLA NECESSITA' DI SALVARE L'INTONACO IN BUONA PARTE STACCATO INCONSUETAMENTE E SFARDATO SOLO TRAMITE ABBONDIANTI BRORAZIONI DI RESINE ACRILICHE SI PROCEDERA' CON LA SUA RIMOZIONE FACENDO ATTENZIONE AD NON STACCARE IL SUPPORTO DI MATTONI.  
PULITURA GENERALIZZATA PRIMA CON METODI MANUALI E POI AD INTERVALLI BREVI CON ACQUA A PRESSIONE ADDELTATA AD ALMENO 8° CON ANDAMENTO DALL'ALTO VERSO IL BASSO.

**D)** PER IL TIPO, LE CONDIZIONI E LO SPESORRE DELLA MURATURA E PER LA FORTE PRESENZA DI NITRATI SI RITENE EDONIA L'ESECUZIONE DI UNO SBARRAMENTO ORIZZONTALE ATTO A BLOCCARE LA FORTE UMIDITA' DI RISALITA, TRAMITE OPERAZIONE A LENTA OPERAZIONE DI SIANI CATALIZZATI IN VECOLO ACQUOSO, COME UNICA SOLUZIONE POSSIBILE IN QUANTO LA POSIZIONE DELLA CHIESA IMPEDISCE QUALSIVUOLTA OPERA DI DRENAGGIO.

**C)** RIMOZIONE DEI COPPI A CANALE E DELLA PICCOLA ORDITURA DEL TETTO. PULITURA MANUALE DEI COPPI RECUPERABILI E SOSTITUZIONE SPA IN CASO DI ROTTURE EVIDENTI. 600 CROCCATURE CON NUOVI MANUFATTI TRA LORO IDENTICI PER FORMA, MATERIALE E COLORE, DA POSIZIONARE INFERIORMENTE, RISPETTO A QUELLA RILUPPIRATI. SOSTITUZIONE DELLA PICCOLA ORDITURA/MARCA.

**I)** RIMOZIONE DELLA VECCHIA LATTONERIA IN LAMBERA E MESSA IN OPERA DI NUOVA LATTONERIA IN RAME COMPRESSE SCOSSALINE E CONVERSE. FIDINAZIONE DEL PRIVALE SULLA FACCIATA OVEST E CUCITURA DEL TESSUTO MURARIO CON MATTONI FREMI SIMILI AGLI ORIGINALI.

**I)** TRATTAMENTO DI FINITURA TRAMITE APPLICAZIONE DI VELATURA A BASE CALCE COME DA COLORE RILEVATO.

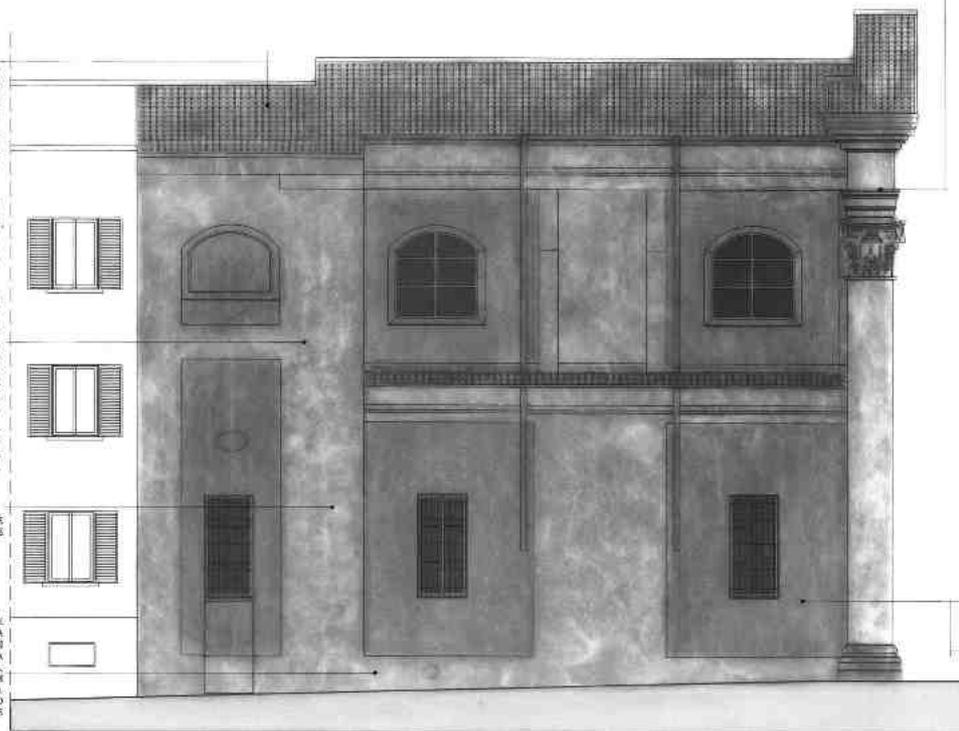
PROGETTO DI CONSERVAZIONE: PROSPETTO NORD

**I)** CONSERVARE LO STATO DI DEGRADO DELL'INTONACO ESISTENTE, RICCO DI RAPPEZZI CEMENTIZI INCONSUETI, E STACCATO DAL SUPPORTO IN BUONA PARTE, RITENUTO PESANTE. L'INTERVENTO DI CONSERVAZIONE DELLO STESSO IN QUANTO BASATO SU FORTE BRORAZIONE A BASE DI CALCE ADDEZIONATE CON PRODOTTI CUMELI A FORTE PENETRAZIONE, SI OPTA PER L'UTILIZZO DI NUOVO INTONACO A BASE CALCE, TALE MALTA E' COSTITUITA DA INERTI SELEZIONATI PASSATI AL SETACCO E MISCILATI A CALCE FORTE, EDONIA ALL'AMBIENTE INQUINATO NE, QUALE E' INSERITA LA CHIESA, NATURALE BIANCA DAL CARATTERE TRASCURTO.

**I)** CONSERVAZIONE INTEGRALE DELLE PARTI A MARMORINO (CAPPELLO, FINESTRA, TIMPANO, CARTELLO).  
PULITURA PUNTUALE DI TUTTE LE SUPERFICI RECUPERABILI IN QUANTO ADERENTI AL SUPPORTO UTILIZZANDO SPAZZOLE MORBIDE, RISTURI SUCCESSIVA FIDINAZIONE PUNTUALE DI MALTE INCONSUETI EVITANDO DI PRODURRE LESIONI AL MATERIALE AL CONTORNO. EVENTUALE OPERA DI CONSOLIDAMENTO TRAMITE BRORAZIONE DI SILICATO DI ETILE IDROREPELLENTE E TRASPIRANTE SOLO IN

INTEGRAZIONE DELLE PARTI MANCANTI CON NUOVO MARMORINO CON COLORE IN PASTA SIMILE ALL'ORIGINARIO, RILEVATO SU SUPPORTO A BASE DI CALCE.

**I)** PULITURA CON SPAZZOLE DI SACCHSA AL FINE DI TOGLIERE TRACCE DI SPORCO E RESIDUI FACILMENTE ASPORTABILI. TRATTAMENTO PULITO E DEI LETTI DI MALTA CON MALTA A BASE CALCE E SUCCESSIVA PROTEZIONE DEI MATTONI CON NUOVO INTONACO DI MALTA IDEALE, NATURALE BIANCA DA TENGGERE COME COLORE ESISTENTE (VEDI ANCHE VOCE D/D/D).

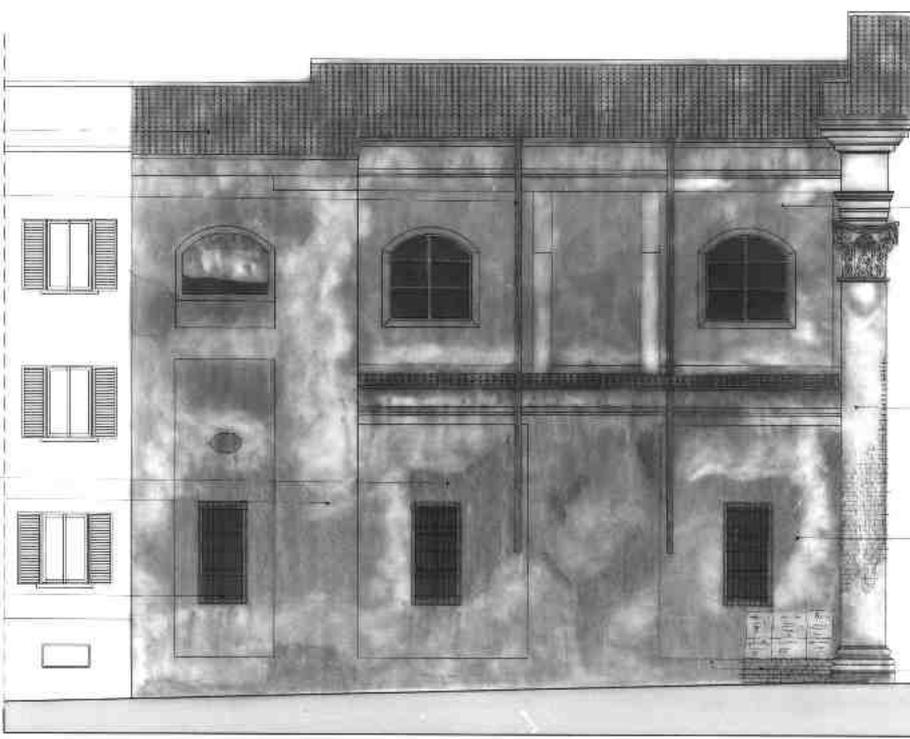
RILIEVO MATERICO: PROSPETTO NORD

15  
 INTONACO DI MALTA DI CALCE IDEALICA DI PIU' RECENTE FATTAURA ED ESECUZIONE, CON FENOMENI DI DEGRADO DIFFUSO, PATINE SCURE, DEPOSITI CARBONOSI DOVUTI AD UMBIDITA', PERCOLAZIONE, SFARMAMENTO DELLA MATERIA E CONSEQUENTE AFFRANCO DEI MATTONI DEL SOTTOSTANTE PARAMENTO IN COTTO.

17  
 SI RICONTRANO PROCESSI DI DEFORMAZIONE E DEGRADO DOVUTI AD UMBIDITA' E AD INFIORAMENTO DEL MATERIALE SCOTTURE E CEDIMENTI DELLA FERRAMENTA. PARZIALE SCOTTURA DEI VETRI NELLE FINESTRE.

12/13  
 TENUTO CONTO DELL'INCOMPATIBILITA' DELLA MALTA CEMENTIZIA CON IL SITO INTORNO SI PREVIERE LA SUA REMOZIONE E CREAZIONE DI NUOVO INTONACO DI MALTA IDRAULICA NATURALE SPESORE CM 2,5 NEL PRIMO RISPETTO DEL RELIEVO DI FACCIATA.

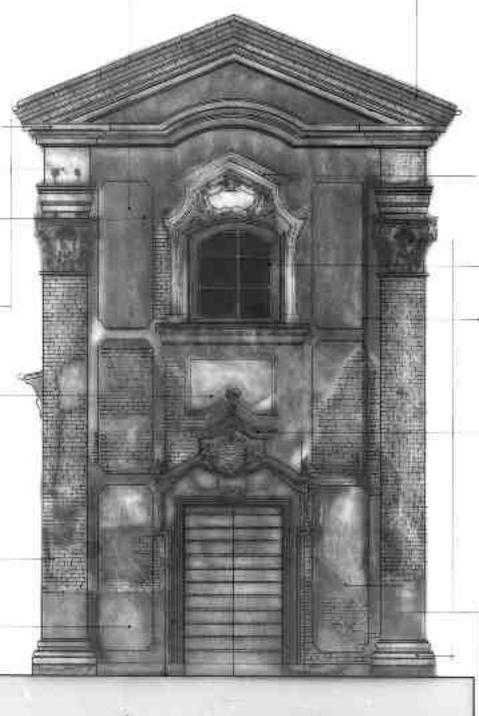
RILIEVO MATERICO: PROSPETTO OVEST

15  
 OCORRIZIONE IN COTTO PERCOLAZIONE, DELAVAMENTO DEI GIUNTI DI MALTA CON SUCCESSIVA PRESENTA DI LEGANTE, SFALDAMENTO E SFARMAMENTO DEI COTTI A CAUSA DELL'ESCESSIVO DELAVAMENTO, DEI CIELLI DI GHILO E DISGHILO.

11  
 ELEMENTO DI CHIODURA IN FERRO IN GENERALE STATO DI DEGRADO-OSSIDAZIONE A CAUSA DELL'UMBIDITA', DELL'AZIONE DELLE PIOGGIE, ALLA MANCATA MANUTENZIONE.

12  
 AMPLE ZONE PRIVE DI INTONACO DI CALCE IDEALICA ORMAI DELAVATO E SFARNATO A CAUSA DELL'UMBIDITA', SFALDAMENTO DEI MATTONI E DEGRADAZIONE DEI LETTI DI MALTA A CAUSA DEL DELAVAMENTO DELLA CRISTALLIZZAZIONE DEI SALI. FENOMENI GENERALIZZATI DI PATINA BIANCASTRITA CAUSA INTACCO INCAMBIATO DELL'INTONACO DI CALCE IDRAULICA.

12  
 SI VERIFICA UN EVIDENTE DISTACCO DAL SUPPORTO A CAUSA DELL'ESCESSIVO DELAVAMENTO ED INQUINAMENTO, MA SOPRATTUTTO A CAUSA DELL'INCOMPATIBILITA' DEL MARMORINO CON IL SUPPORTO (MALTA IDRAULICA CEMENTIZIA). L'INTONACO E' SFARNATO ED INCONSENSIBILE PER BUONA PARTE DELL'INTERA FACCIATA.

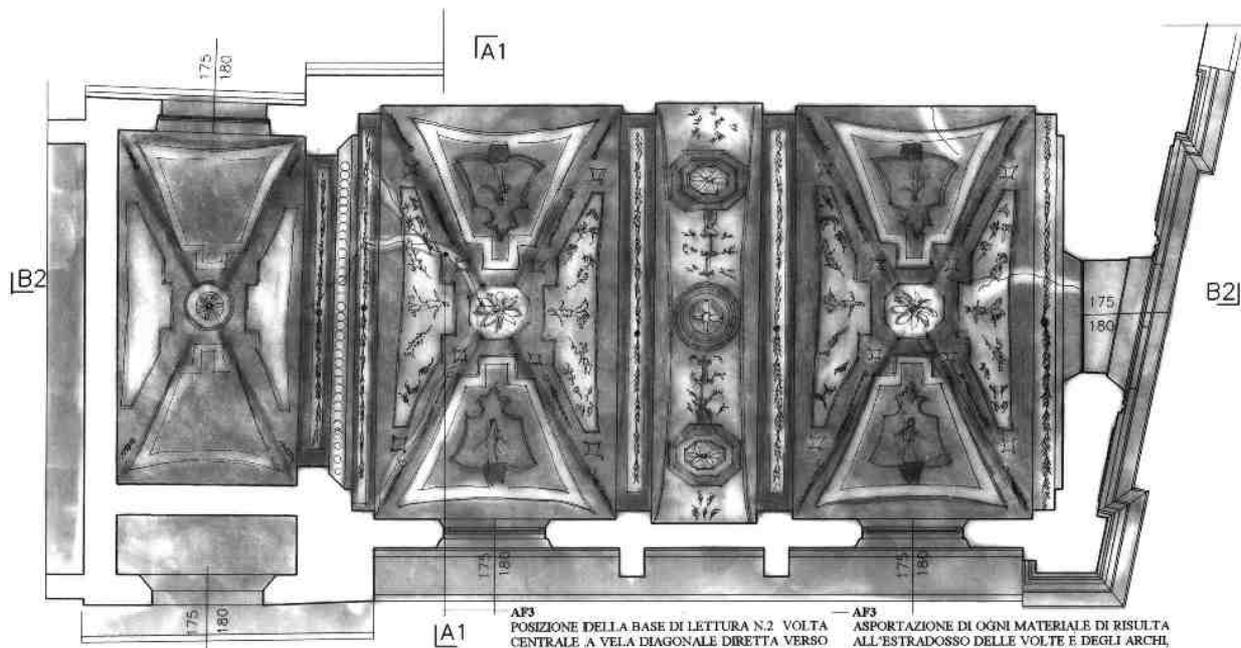
VISTA SPECULARE VOLTE INTERNE

AF2  
POSIZIONE DELLA BASE DI LETTURA N.1 MURO LATO SUD. FESSURA NEL TESSUTO MURARIO DI ALCUNI CENTRIMETRI CAUSA POSSIBILE CEDIMENTO DI FONDAZIONE ESAURITO IN DIREZIONE EST.

AF3  
POSIZIONE DELLA BASE DI LETTURA N.2 VOLTA CENTRALE A VELA DIAGONALE DIRETTA VERSO ANGOLO SUD-EST. FESSURA BEN VISIBILE E IN MOLTI PUNTI PASSANTE CAUSA CEDIMENTO DI FONDAZIONE ESAURITO IN DIREZIONE EST A SEGUITO RISTRUTTURAZIONE RECENTE IMMOBILE CONFINANTE. ALTERAZIONI DEL TESSUTO DECORATO.

C3  
DEGRADO DOVUTO AD INVECCHIAMENTO NATURALE E AD INFILTRAZIONI DI ACQUE METEORICHE DELLA STRUTTURA PRINCIPALE A CAPRIATE.

APERTURA DELLA SOLA MACROFESSURA FINO ALLA PERFETTA PULIZIA DEL LATERIZIO. RIEMPIMENTO DELLE FESSURE CON LATTICE DI CALCE ADDITTIVATO CON RESINA ACRILICA RESA NECESSARIA DALLA CONSISTENZA DELL'APERTURA.

AF3  
ASPORTAZIONE DI OGNI MATERIALE DI RISULTA ALL'ESTRADOSSO DELLE VOLTE E DEGLI ARCHI. PULIZIA CON ASPRAPOVERE ED ARIA COMPRESSA FINO A SUPERFICIE SECCA. LA PULIZIA VA ESTESA ALL'INTERNO DI TUTTE LE FESSURE PASSANTI. SIGILLATURA A FILO DELLE MACROFESSURE ESISTENTI ALL'INTRADOSSO DELLE VOLTE E DEGLI ARCHI CON GRASSELLO DI CALCE. RIEMPIMENTO DELLE FESSURE CON LATTICE DI CALCE. APPLICAZIONE DI RETE PORTAINTONACO IN FIBRA DI VETRO E CLS LEGGERO, PESO DI VOLUME 600 KG/MC. CON INERTI DI POLISTIRENE A CONSOLIDAMENTO.

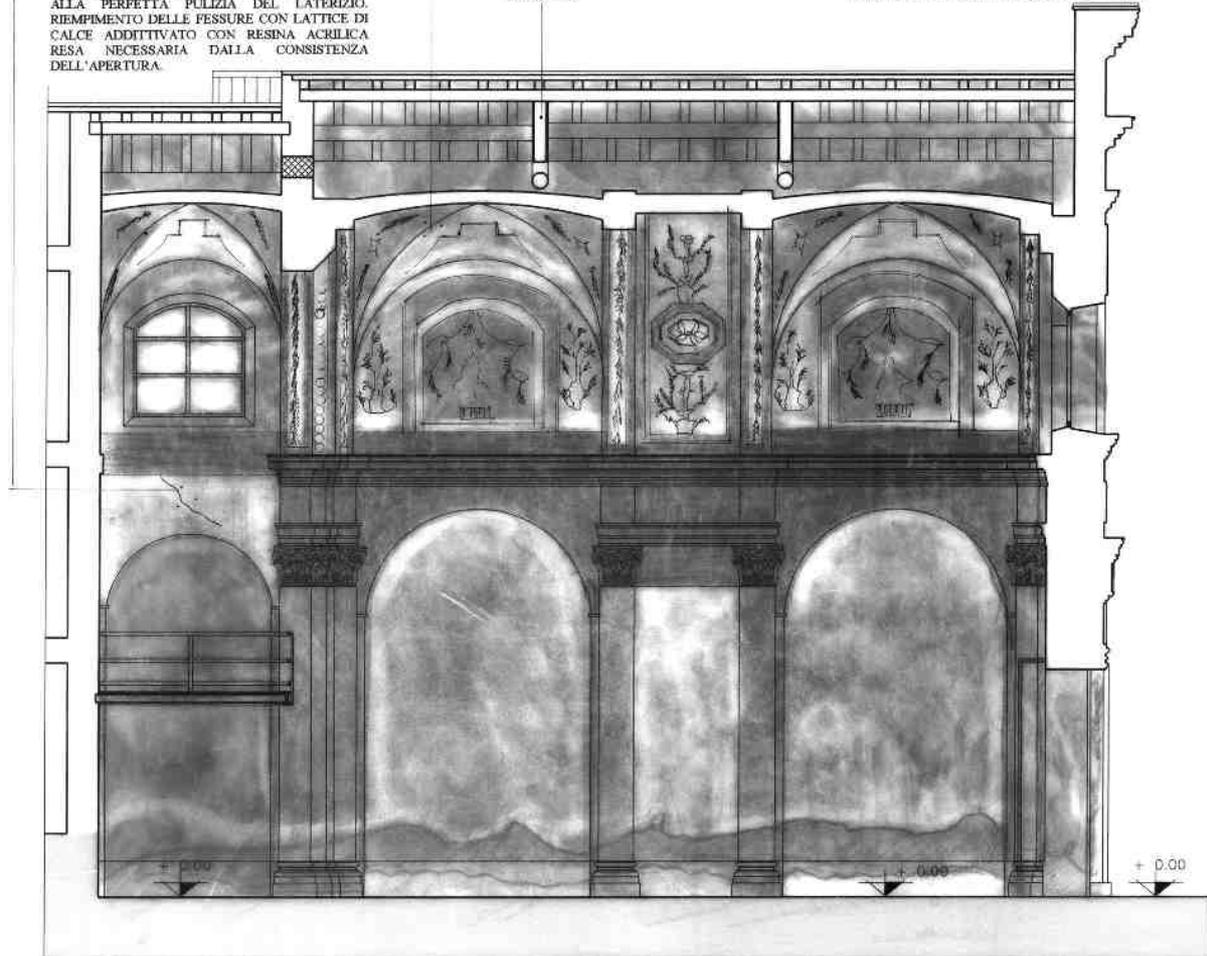
SEZIONE B2-B2

C1  
 ROTTURE E SCIVOLAMENTO DEI COPPI  
 CAUSANO INFILTRAZIONI DI ACQUE  
 METEORICHE. PRESENZA DI MUSCHI E LICHENI.  
 C1  
 RIMOZIONE DEI COPPI A CANALE E DELLA  
 PICCOLA ORDITURA DEL TETTO. PULITURA  
 MANUALE DEI COPPI RECUPERABILI E  
 SOSTITUZIONE 50% IN CASO DI ROTTURE  
 EVIDENTI E/O CRICCATURE CON NUOVI  
 MANUFATTI TRA LORO IDENTICI PER FORMA,  
 MATERIALE E COLORE. DA POSIZIONARE  
 INFERIORMENTE RISPETTO A QUELLI  
 RECUPERATI. SOSTITUZIONE DELLA PICCOLA  
 ORDITURA MARCIA.

C2  
 DEGRADO DOVUTO AD INVECCHIAMENTO  
 NATURALE E AD INFILTRAZIONI DI ACQUE  
 METEORICHE. MACCHIE DI UMIDITÀ,  
 MARCESCENZE E ROTTURE LOCALIZZATE DI  
 TUTTA L'ORDITURA SECONDARIA E DEI  
 DORMIENTI. CONTINUO DILAVAMENTO DELLE  
 MURATURE.
