Parte I

**NASCITA E SVILUPPO DI UN LAVORO DI TESI**

Scopo ed obiettivo del lavoro di tesi è stata l'acquisizione di una piena conoscenza storico-architettonica del complesso monumentale dell'ex Convento di S. Agostino, volta alla ricostruzione attendibile ed il più possibile completa delle vicende storiche, integrata e supportata da un attento studio dello stato attuale.

Si tratta di un edificio di epoca quattrocentesca, di considerevole importanza per la città di Crema, situato nel suo centro storico nei pressi di altri immobili di rilevanza storica ed artistica, attualmente di proprietà comunale e sede del Museo, della Biblioteca Civica ed altre strutture del Centro Culturale S. Agostino.

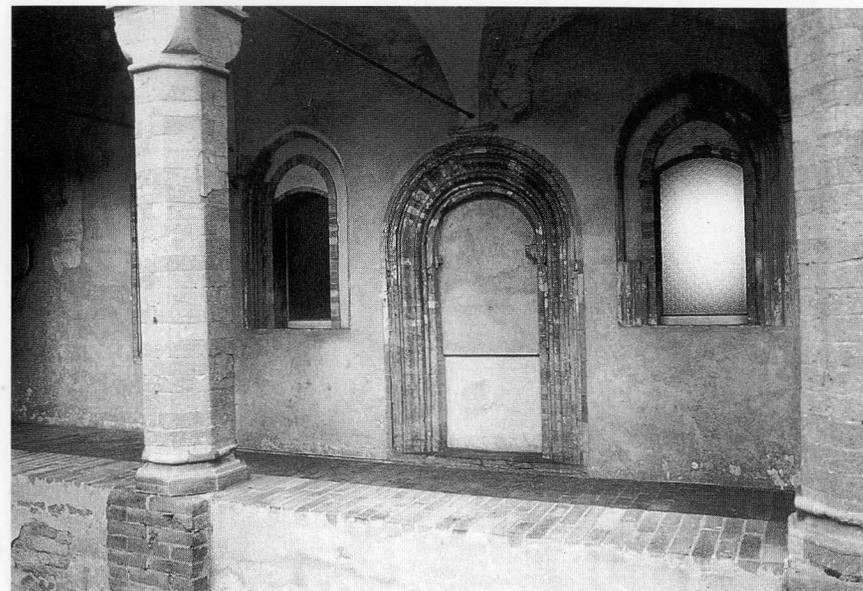
fig. 4

4. Chiostro settentrionale, porticato est. L'antico ingresso alla Sala Capitolare ora tamponato.

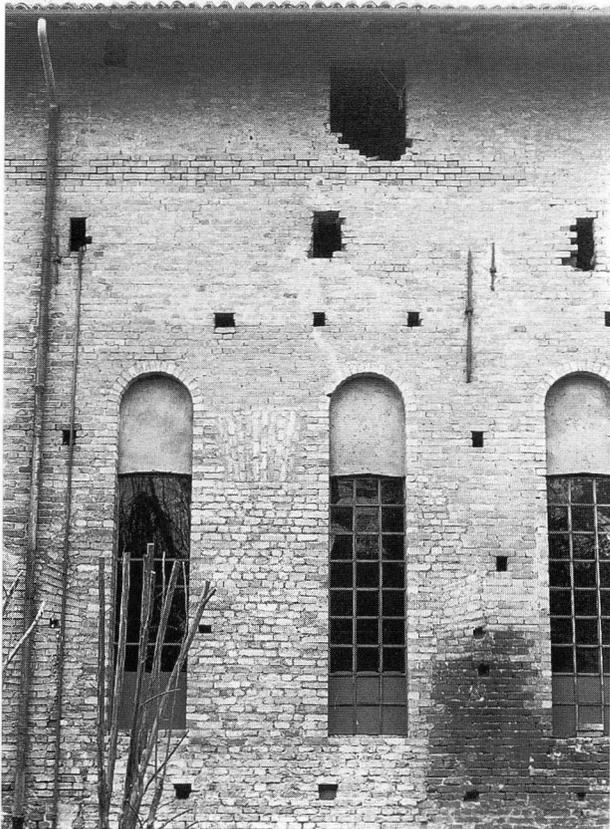
fig. 8

8. Prospetto sud, parte della muratura esterna dell'ex refettorio. Le finestre del salone ad arco a tutto sesto sono state ribassate per permettere la decorazione interna; sono visibili le aperture situate in corrispondenza dell'ampio sottotetto.

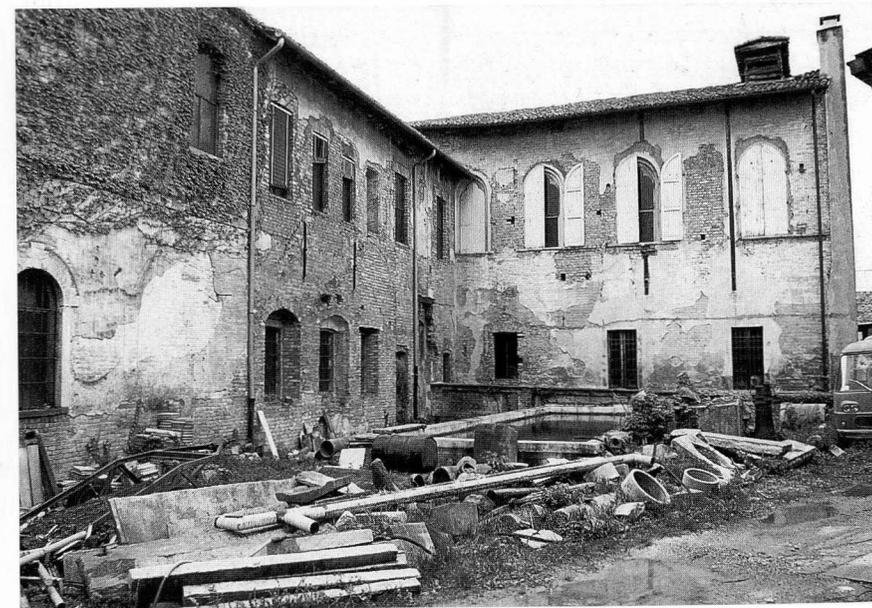
fig. 11

12. Angolo di raccordo tra l'ala orientale dell'edificio ed il corpo di fabbrica dell'antica libreria.

Le condizioni della muratura sono aggravate dalla folta vegetazione infestante e rampicante su parte della facciata che produce alterazioni chimiche e meccaniche, favorite anche dall'umidità diffusa, dovuta alle carenze dell'apparato di raccolta e smaltimento delle acque meteoriche e all'esistenza di una vasca d'acqua stagnante, costruita per conservare alcune piroghe preistoriche acquisite dal museo.

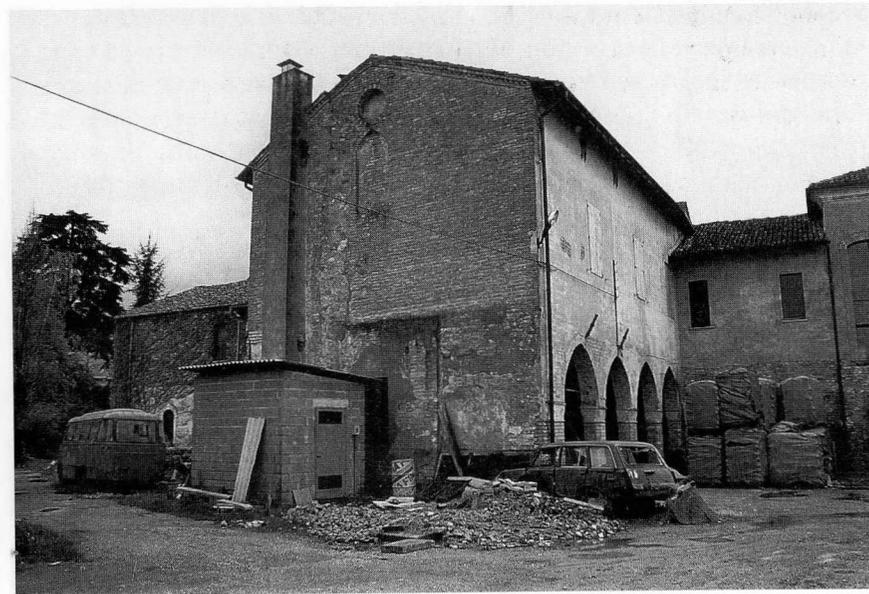
fig. 13

13. Prospetto est, veduta d'insieme del cortile dei magazzini comunali. È visibile il volume del corpo di fabbrica dell'antica libreria: la muratura di testata è stata ricostruita in seguito al crollo avvenuto nel 1729. Il porticato comunica, attraverso un tunnel, con il chiostro sud.

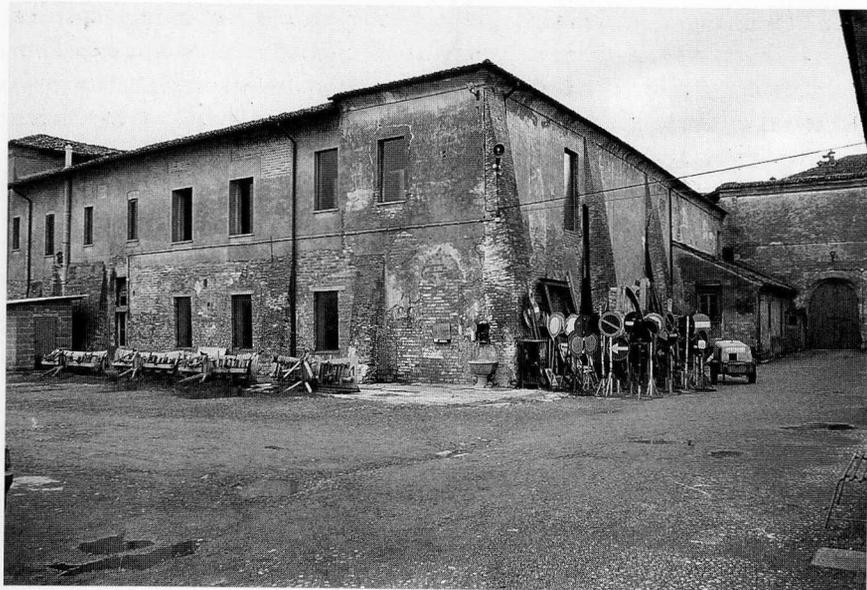
15. Angolo di raccordo tra il prospetto est ed il prospetto nord; su questo sono state addossate delle contraffortature dopo la demolizione della chiesa seicentesca; l'area della ex chiesa è ora occupata dal cortile e dai fabbricati dei magazzini comunali.

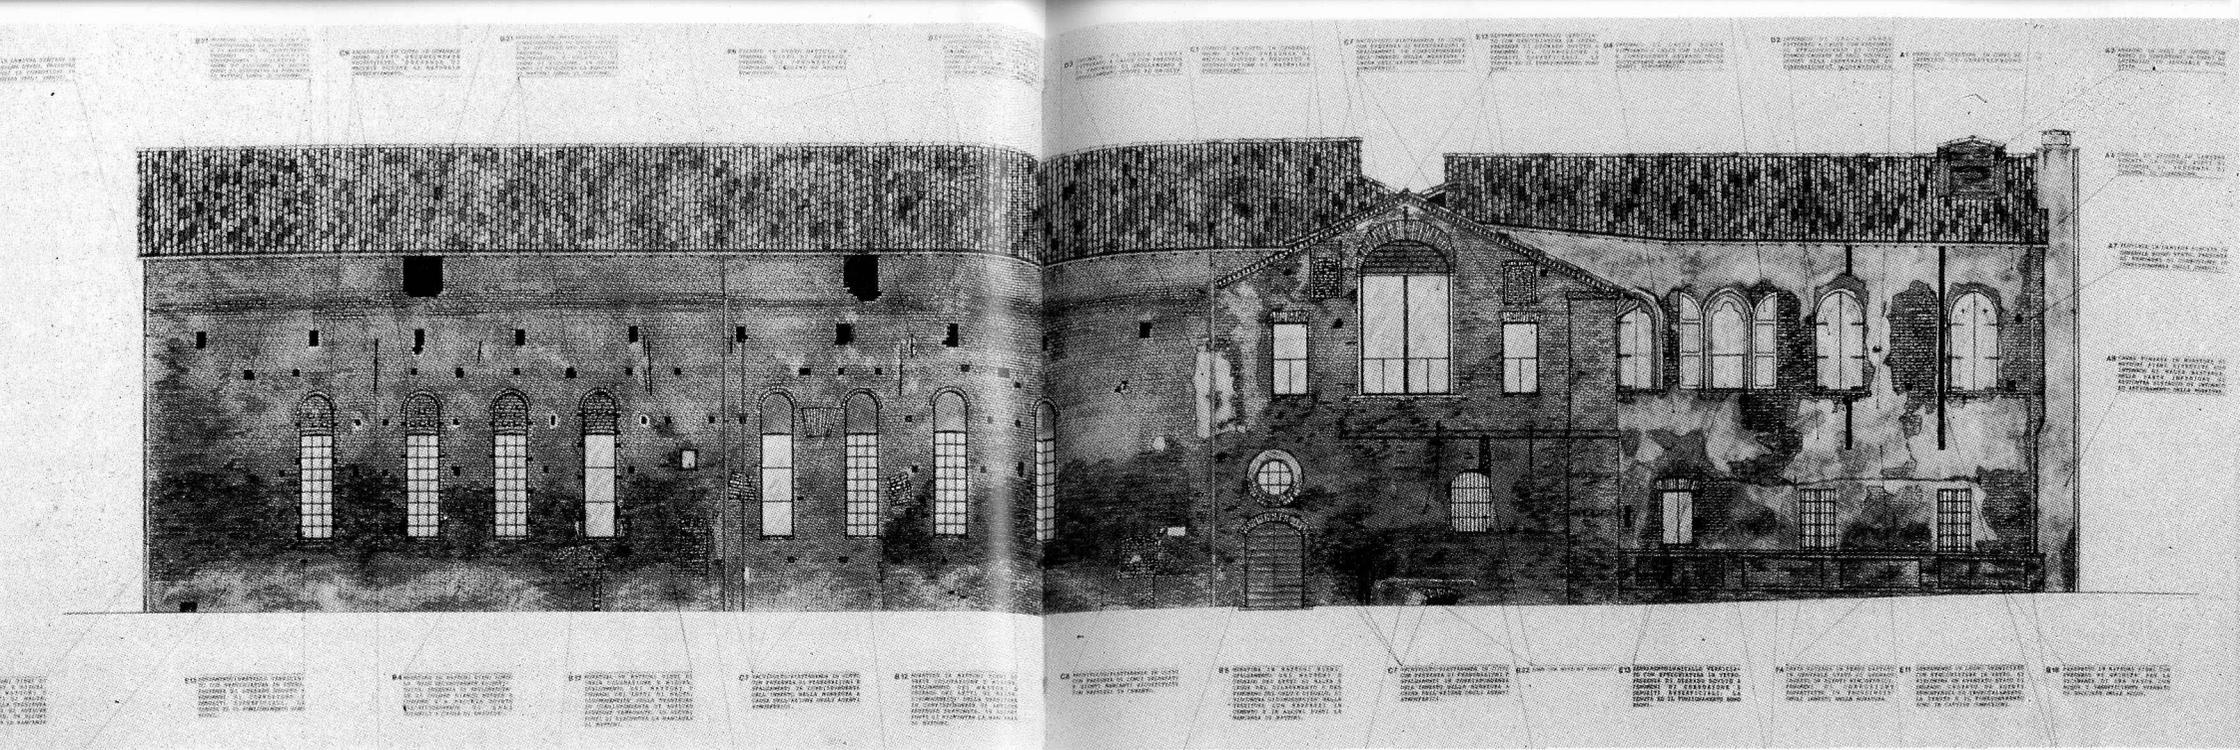
TAV. V. Prospetto sud. Rilievo materico e del degrado.

In corrispondenza di questi ambienti, all'esterno la facciata appare in avanzato stato di degrado: l'intonaco è pressoché totalmente caduto, tranne una breve fascia sottogronda; i mattoni mostrano sfaldamento, notevoli tracce di umidità e corrosione dei giunti di malta e la muratura risulta disomogenea in molti punti, soprattutto in corrispondenza dei profili delle aperture.

La parete a sud, lungo la quale corre la rampa di accesso alle cantine, appare molto degradata, con considerevoli distacchi e cadute dell'intonaco, da cui affiora una muratura analogamente in cattivo stato di conservazione. In corrispondenza del piano superiore si aprono quattro pregevoli finestre gotiche ad arco acuto trilobato che illuminavano l'antica libreria. Un portico a quattro archi acuti percorre il lato a nord, affacciato sul cortile del magazzino comunale, e comunica attraverso un tunnel con il porticato del chiostro sud. Le pareti, le volte a crociera del portico e quella a botte del tunnel sono notevolmente annerite, probabilmente perché adibite, in passato, a cucina. La parete esterna è intonacata ad eccezione delle colonne: in cotto a sezione quadrata con angoli smussati e capitello cubico, sono state recentemente restaurate in occasione della liberazione degli archi dal tamponamento ottocentesco; alla base si rileva umidità durante la cattiva stagione, soprattutto in corrispondenza del pluviale situato all'angolo esterno con scarico diretto nel terreno.

La *pulitura* è l'operazione preliminare necessaria per rimuovere dai materiali depositi di varia natura che favoriscono e aggravano i processi di degrado. Prevede l'eliminazione di polvere, terriccio, guano di piccioni, microrganismi, efflorescenze, patine, macchie di ruggine, ecc., mediante l'uso di diverse tecniche e prodotti: pulitura con acqua, impacchi con argille assorbenti, pulitura meccanica e chimica, oltre a metodi che utilizzano speciali apparecchiature (laser, microsabbatura di precisione, ecc.), riservati a casi particolari. L'operazione di pulitura è preceduta da un preconsolidamento, eseguito mediante la stesura di una sostanza consolidante reversibile, necessario nei casi in cui ci si trova in presenza di superfici fortemente degradate.

Il *consolidamento* risulta indispensabile nel caso in cui il materiale degradato abbia perso superficialmente la sua coesione. Prevede l'utilizzo di prodotti consolidanti che penetrando nel materiale ne migliorano le caratteristiche. Tali prodotti possono essere organici o inorganici. Quelli organici (resine) sono elastici e migliorano la qualità del materiale, anche se sono poco durevoli e subiscono facilmente alterazioni se esposti alla luce. Quelli inorganici (silicati di sodio e di potassio, alluminati di sodio e di potassio, idrato di bario, ecc.), pur essendo più durevoli, sono meno elastici di quelli organici, più fragili e hanno una minore penetrabilità. Caratteristiche peculiari di un prodotto consolidante devono essere: compatibilità col materiale trattato, elasticità, buona capacità di penetrazione, permeabilità al vapore, idrorepellenza, stabilità all'invecchiamento e alle condizioni ambientali, reversibilità.

L'intervento di consolidamento viene completato dall'operazione di *protezione*, che consiste nell'applicazione di pellicole protettive atte a rallentare i processi di degrado innescati dal contatto con l'ambiente esterno.

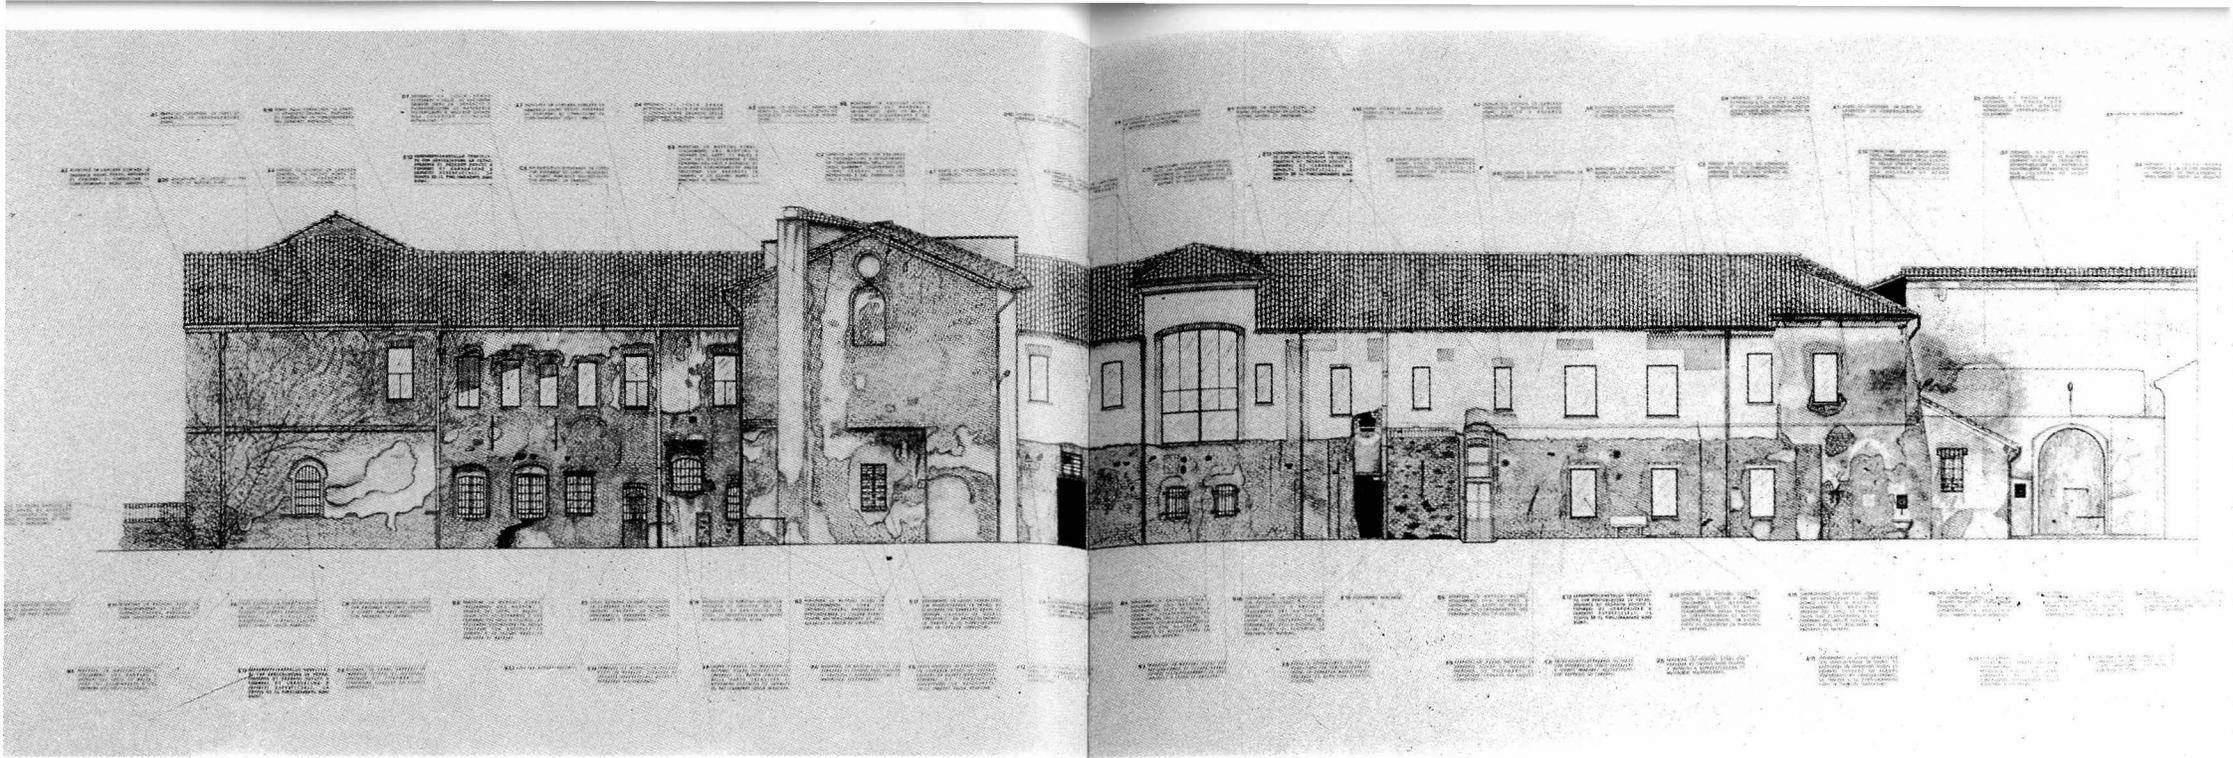
TAV. VII. *Prospetto est.* Rilievo materico e del degrado.

Le parti in muratura presentano disomogeneità formale e generale cattivo stato di conservazione: zone con mattoni mancanti, rappezzati in cemento, depositi di polvere e croste nere, efflorescenze diffuse e fessurazioni in corrispondenza di tamponamenti e successivi risarcimenti delle murature.

Lo stato di degrado, per lo più caratterizzato da erosione dei mattoni e dei letti di malta, è concentrato soprattutto nelle zone in cui la muratura affiora dall'intonaco. La causa primaria è l'umidità, data anche l'esposizione della parete.
