## ***Il restauro dei sottarchi dell'angolo sud-ovest del chiostro meridionale dell'ex convento di Sant'Agostino a Crema***

*Alessandro Barbieri*

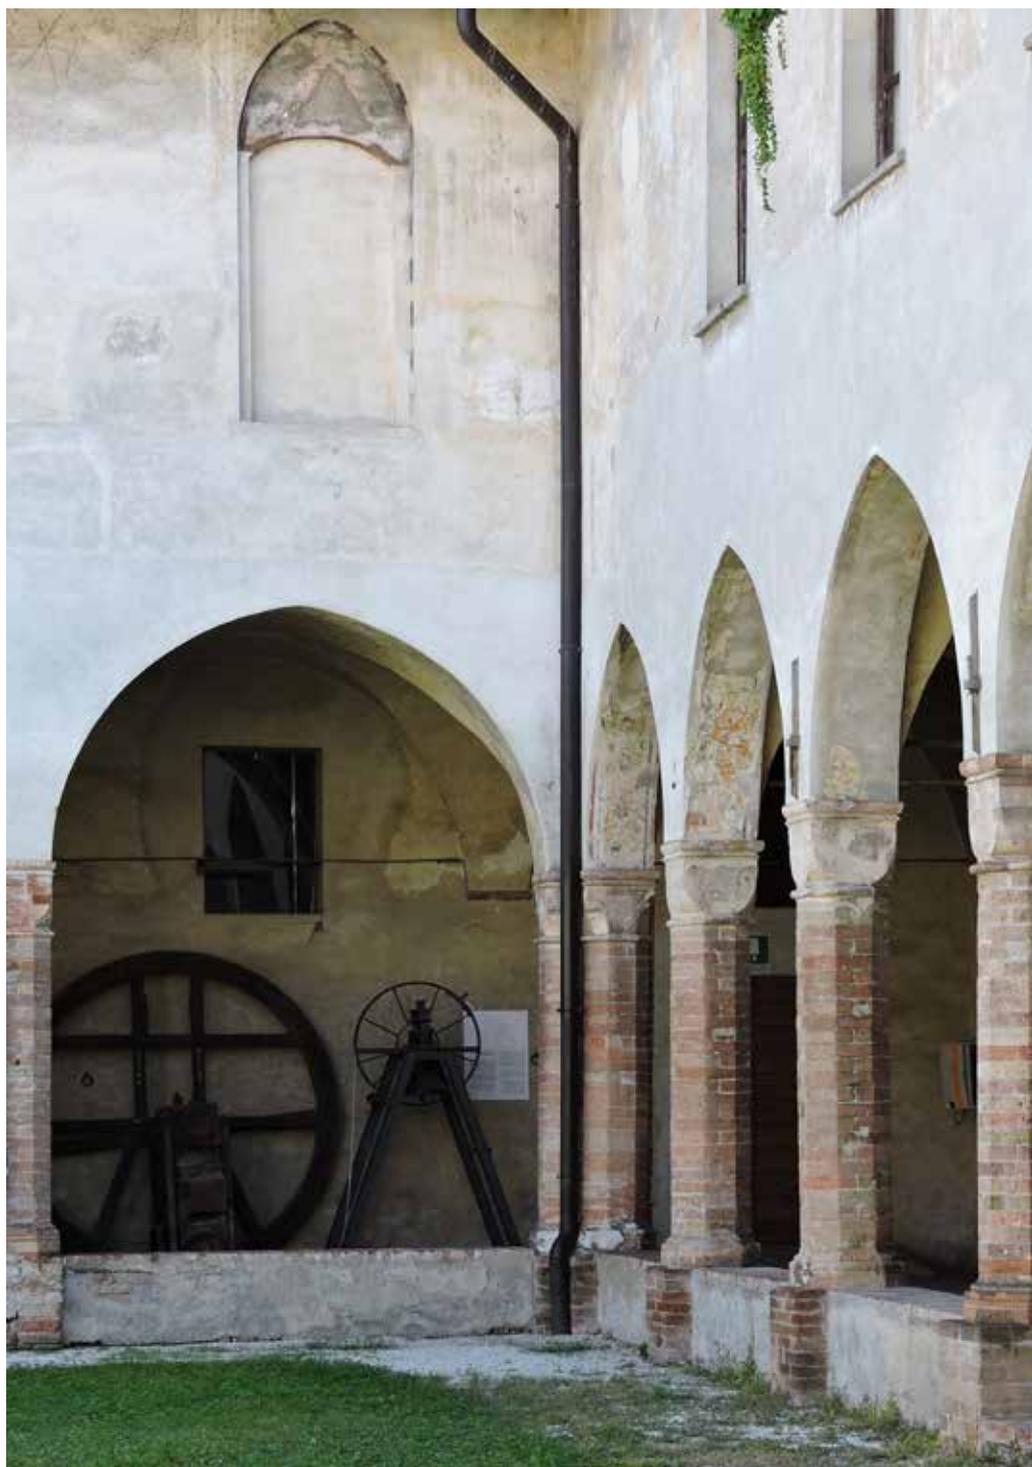
*1. Sottarchi, angolo sud-ovest, chiostro meridionale, ex convento di Sant'Agostino, Crema*

L'intervento di restauro è consistito in una prima fase mirata alla riadesione e fissaggio delle decoesioni (pellicola pittorica, intonaco, muratura) e alla pulitura graduata e differenziata delle superfici dipinte col fine di rimuovere le sostanze incoerenti stratificatesi nel tempo (nerofumo, polvere sedimentata di varia natura, deiezione di insetti, efflorescenze di sali solubili cristallizzati in superficie) per restituire il più fedelmente possibile l'unità cromatica originale. A seguire sono state stuccate le lacune di intonaco di tutte le superfici (con calce di fossa e inerti) e si è deciso di accompagnare tonalmente le parti cementizie con velature neutre, per uniformarle alle campiture dominanti, e di procedere invece con una reintegrazione pittorica differenziata per le parti dipinte (rigatino per le decorazioni e velatura sottotono per le campiture di fondo)<sup>13</sup>.

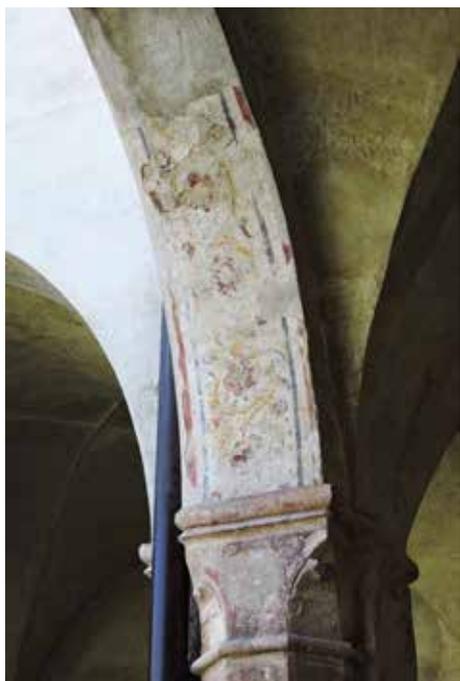
Prima del recente consolidamento i quattro sottarchi interessati dai lavori presentavano un forte stato di degrado causato essenzialmente dalla decoesione degli strati di intonaco dal supporto murario, dal sollevamento della decorazione in più punti e dalla presenza in superficie di sostanze organiche incoerenti di diversa natura. La caduta dell'intonaco e la perdita della pellicola pittorica hanno provocato nel tempo l'insorgere di numerose lacune, di varia estensione e profondità, spesso reintegrate – anche in interventi recenti – con porzioni di malta di matrice cementizia<sup>12</sup>.

2. Resti della decorazione fitomorfa, primo sottarco, lato ovest, chiostro meridionale

Anche i capitelli dell'angolo sud-ovest, gli unici di tutto il complesso che presentano ancora tracce della coloritura originaria<sup>15</sup>, sono stati oggetto di restauro. In essi, da ciò che sopravvive, si intuiscono dei tondi centrali modanati con tracce di decorazione verde (con forse delle lettere incise al centro) che si stagliano su campiture di colore viola morello (Fig. 2).

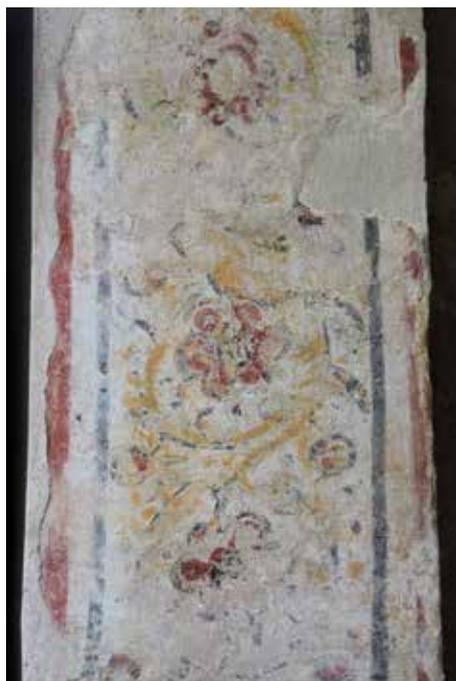
Esaminando nel dettaglio le porzioni recuperate si può notare che i quattro sottarchi presentano un'ornamentazione differente. Osservando, infatti, i due archi che fanno angolo – dove si conservano più ampie tracce e con ciò che resta è più facile provare a ricostruire il modulo decorativo – si vede nell'intradosso del lato ovest, all'interno di una doppia lista rossa e nera, un rameggio di girali vegetali gialli costellati da piccole foglie verdi<sup>14</sup>, da roselline rosse (a quattro, cinque o sei petali) e da bacche anch'esse rosse, il tutto profilato e tratteggiato da contorni neri (Figg. 2-3); mentre l'intradosso sud, sempre fra liste rosse e nere, ripropone gli stessi elementi vegetali, cioè foglie, roselline e bacche (gialle anziché rosse), nascenti però da un unico stelo centrale e correnti nel sottarco a mo' di candelabra (Figg. 4-5). Essendo tale alternanza decorativa evidente pure fra i due archi che costituiscono l'angolo sud-est si può ipotizzare che tale successione ornamentale potesse ripetersi in tutti gli intradossi.

3. Dettaglio della decorazione fitomorfa

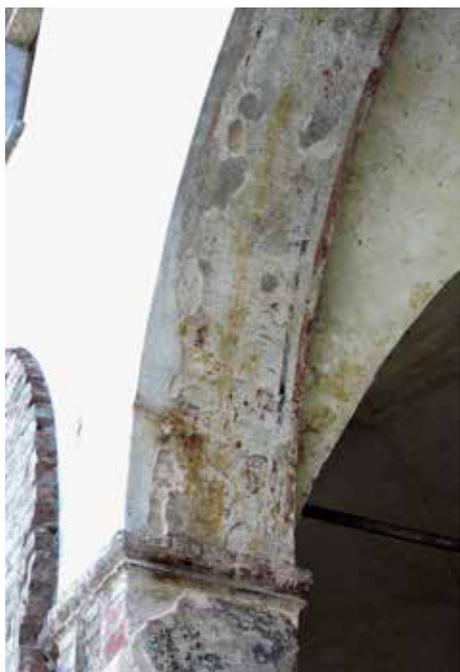
4. Resti della decorazione fitomorfa, sesto sottarco, lato sud, chiostro meridionale

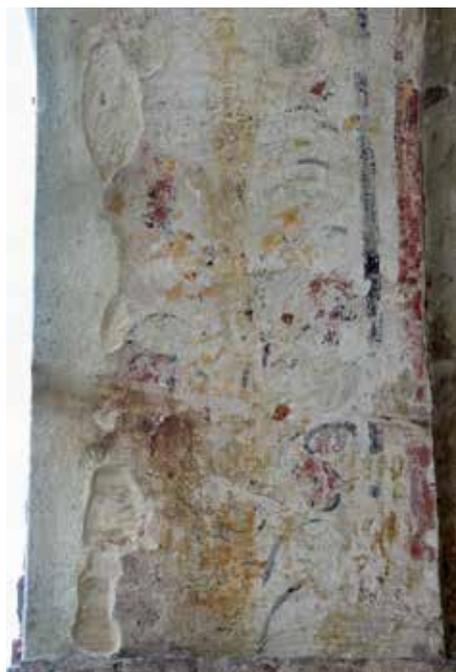
5. Dettaglio della decorazione fitomorfa

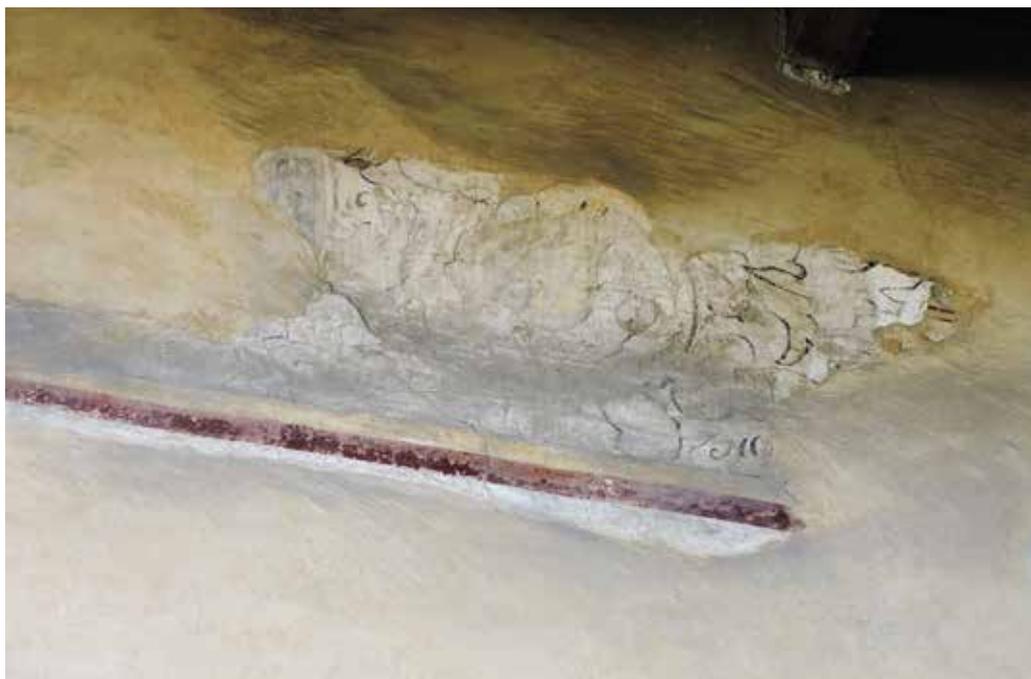
Per esempio, dovrebbero corrispondere a questo primo intervento pittorico, anche i resti di fascia che si conservano al di sotto delle gronde del tetto del chiostro settentrionale, dove fra liste rosse, gialle e nere – del tutto simili a quelle dei sottarchi viste – spiccano resti di clipei con teste raffigurate di profilo (forse monaci) inframmezzati a girali vegetali (Fig. 6)<sup>19</sup>. Anche le figure di santi nelle due lunette archiacute accanto alle finestre dell'ambulacro superiore sud del chiostro meridionale (quella di sinistra ritratta con un lungo coltello in mano, da identificarsi forse con *San Bartolomeo*)<sup>20</sup>, così come all'interno dell'edificio le simili lunette archiacute con profeti, evangelisti e simboli apocalittici, che ornavano quelle che un tempo erano le porte delle celle dei monaci e che in parte sopravvivono lungo gli ambulacri superiori ovest e sud del chiostro settentrionale, dovrebbero risalire alla prima campagna decorativa<sup>21</sup>. A questa fase potrebbe corrispondere anche l'intreccio fitomorfo che ricopre in parte le pareti e le volte di una stanza del pianterreno che prospetta sul lato est del chiostro meridionale, oggi impiegata, con una seconda stanza a essa attigua, come deposito di reperti archeologici<sup>22</sup>. La trama vegetale esibita specialmente dalle pareti di questo ambiente, con foglie, fiori, frutti e bacche, ben si presta infatti a un confronto stilistico con la decorazione dei sottarchi (Fig. 7).

6. Resti della fascia decorativa fitomorfa, sottogronda, lato sud, chiostro settentrionale

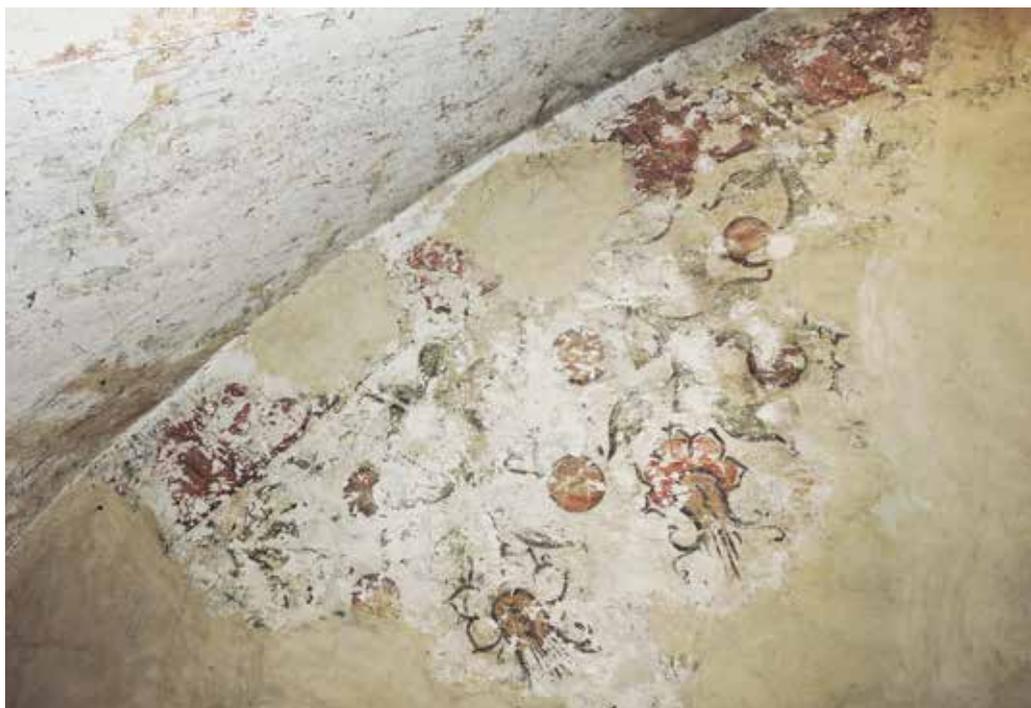
7. Resti della decorazione fitomorfa, stanza al pianterreno, lato est, chiostro meridionale

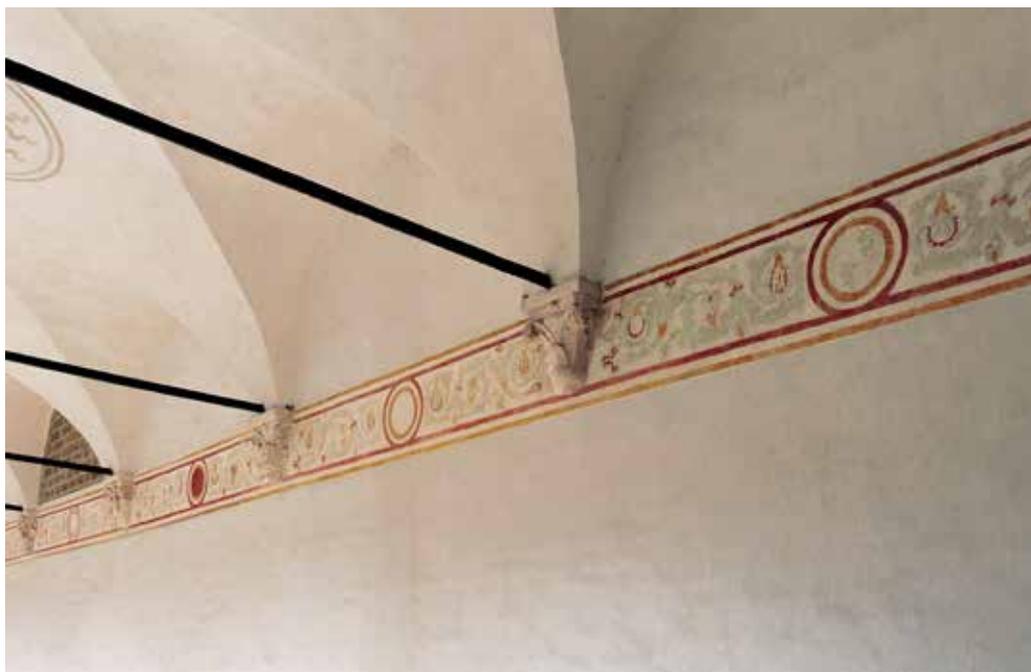
piccolo della Certosa di Pavia, a livello dei peducci scolpiti sui quali s'impostano le volte dei portici. La fascia delimitata da doppie liste gialle e rosse e intervallata da doppi tondi dello stesso colore, talvolta con stemmi, presenta all'interno un rameggio di girali verdi con fiori e frutti che si diversificano nei tre lati del chiostro: piccoli fiori bianchi e azzurri a quattro petali con pistillo giallo nel lato ovest, grosse bacche gialle nel lato sud e corolle rosse con infiorescenze gialle, azzurre e bianche nel lato est (Fig. 8)<sup>23</sup>. Moduli assai vicini nelle bordure e nei dettagli fitomorfi (girali, infiorescenze e bacche) a quelli dei sottarchi cremaschi e che nel caso della Certosa possono essere fatti risalire con discreta sicurezza al settimo decennio del Quattrocento, conoscendo le date di costruzione e decorazione del chiostro certosino, ricavabili da un registro di spesa degli anni Sessanta<sup>24</sup>, nel quale, oltre ai pagamenti a scultori e figulini per l'elaborata ornamentazione plastica, si possono leggere pure alcune retribuzioni registrate nel 1465 a due pittori pavesi, Bertolino e Bartolomeo da Pavia, e nel 1466 a Protasio Amadeo, artisti certamente impegnati nella realizzazione del parato pittorico del complesso. Essi infatti, oltre a eseguire la policromia che dovette ricoprire e abbellire parte delle partiture fittili, come sembrerebbe di intuire soprattutto per Protasio Amadeo che in alcune retribuzioni viene specificatamente pagato per lavori destinati al lavabo in terracotta del lato sud, potrebbero essersi occupati delle pitture sotto i portici, come la fascia corrente a livello dei peducci di cui si è accennato, ma anche le *Razze* i *Trigrammi cristologici* raffigurati sulle volte. Alcune note nel registro di spesa attestano inoltre l'acquisto di pigmenti, forse impiegati proprio per la realizzazione di questi lavori<sup>25</sup>.

8. Fascia decorativa fitomorfa, lato est, chiostro piccolo, Certosa di Pavia
