IL CORO DELLA CHIESA PARROCCHIALE DELLA SS. TRINITÀ IN CREMA

Alcune note sui restauri del coro ligneo seicentesco della chiesa della SS. Trinità in Crema

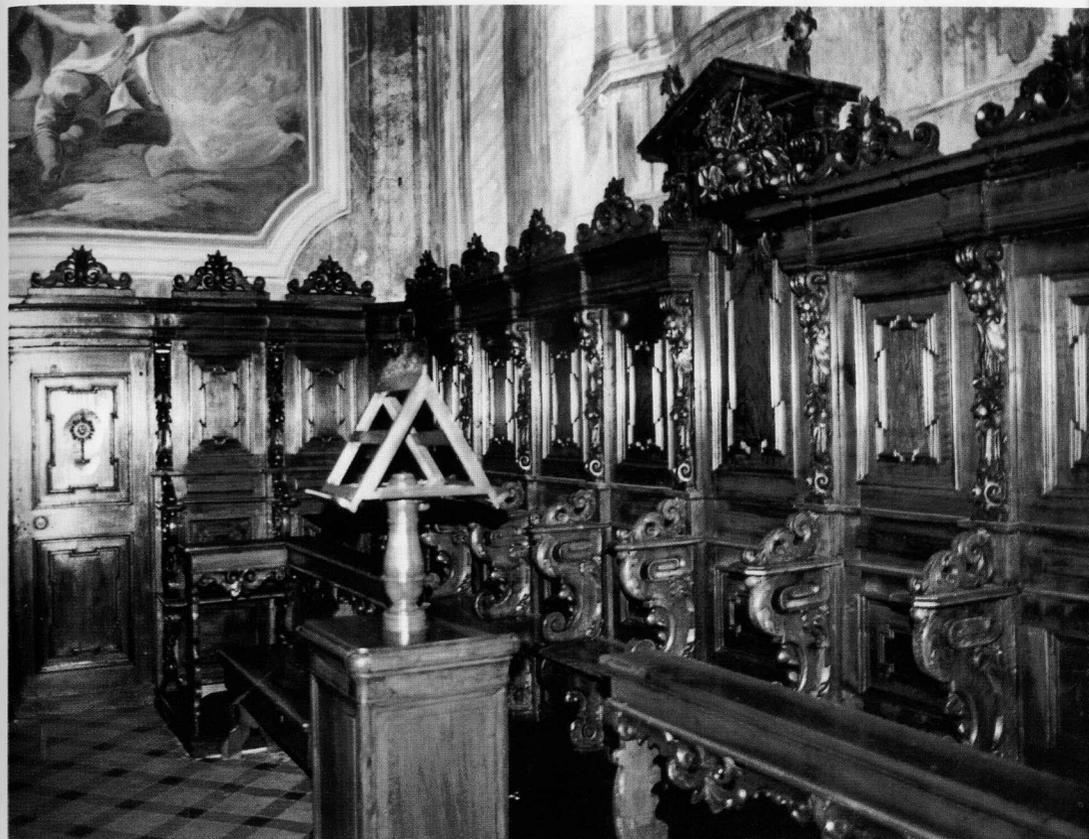
Foto 1.

Il coro ligneo della chiesa parrocchiale della SS. Trinità in Crema.

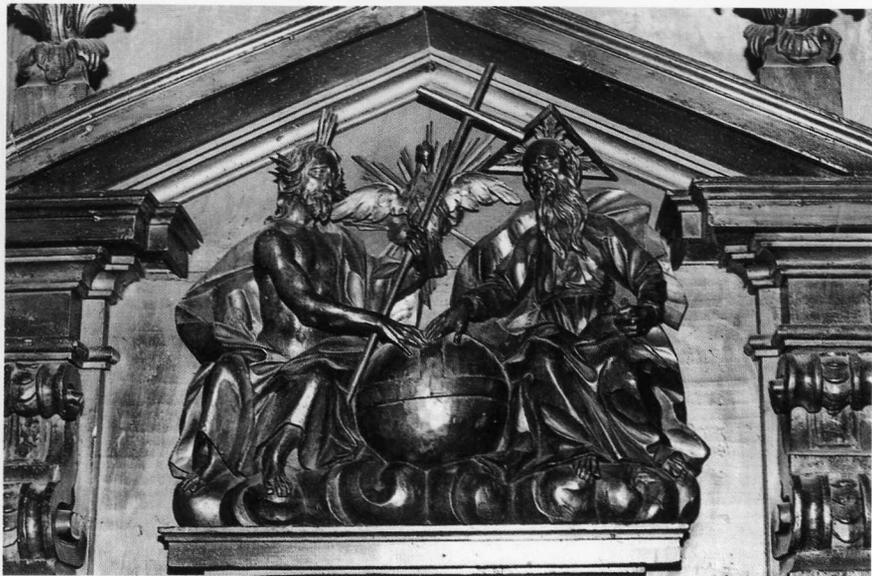
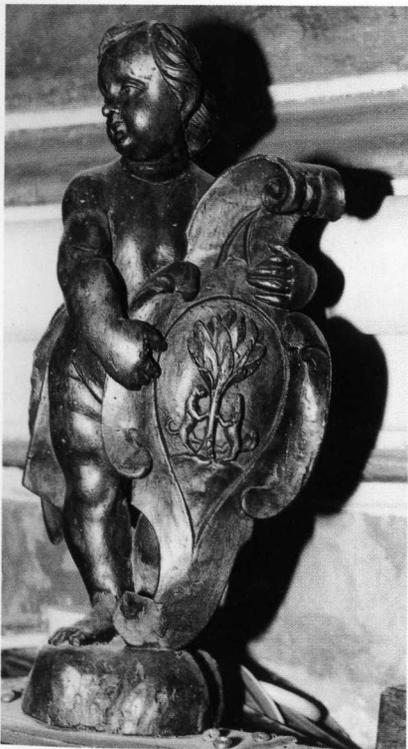
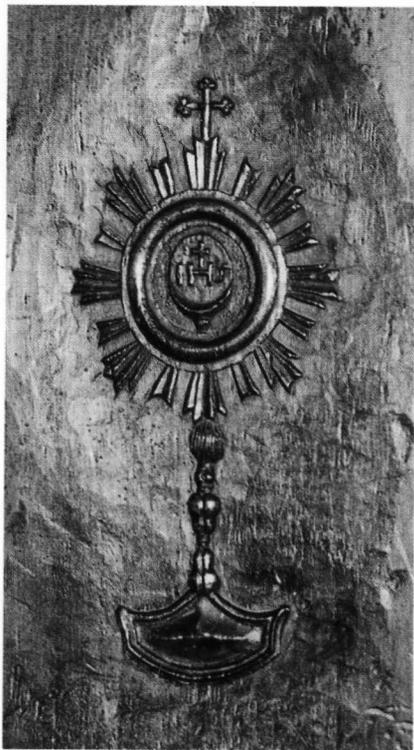
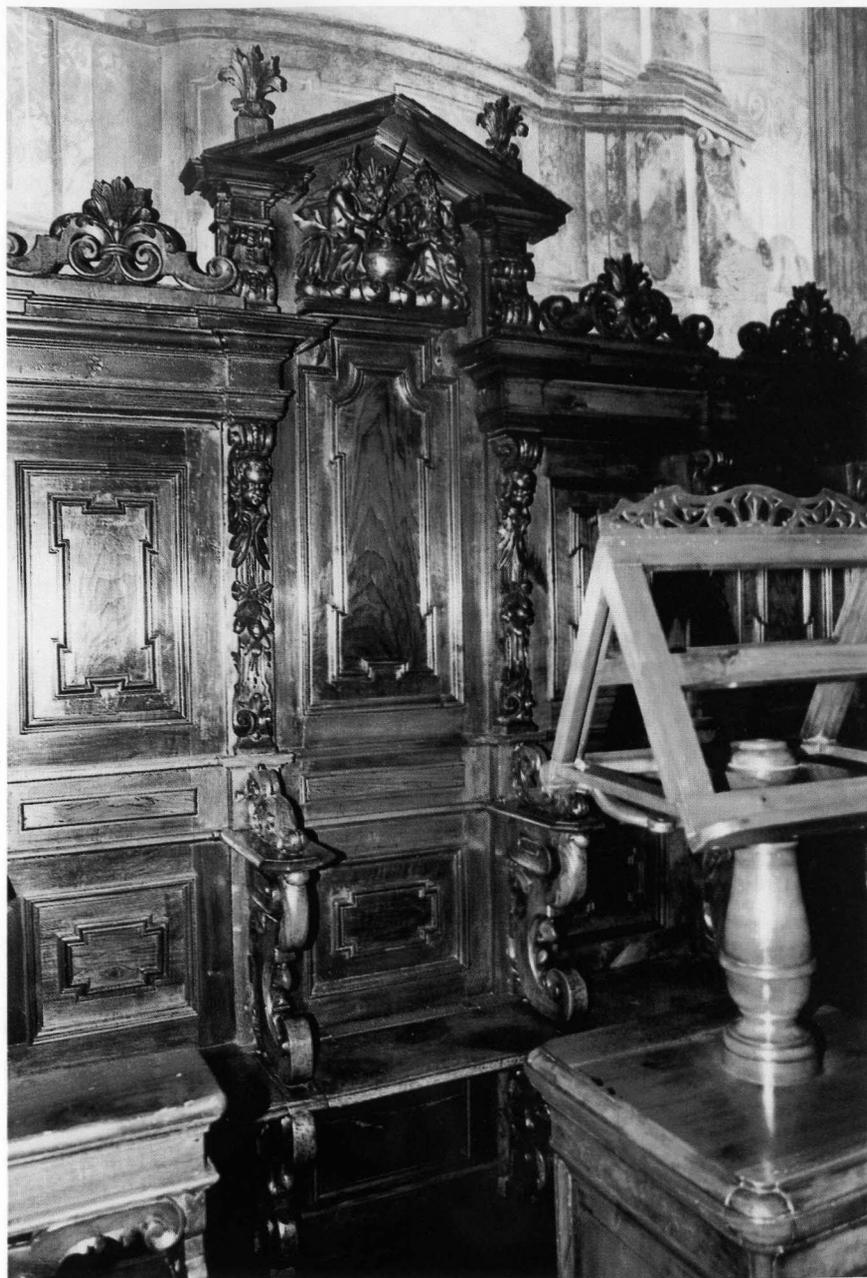
Foto 2-3-4-5
Particolari del coro ligneo.
