**PRIMA DEL RESTAURO: OSSERVAZIONI  
SULL'ELEMOSINA DI SAN MARTINO  
DI GIAN GIACOMO BARBELLI NELLA  
PARROCCHIALE DI CAPERGNANICA**

Il presente contributo allo studio dell'opera del pittore cremasco Gian Giacomo Barbelli nasce dall'esame di un dipinto murale presente nella parrocchiale di Capergnanica, studiato in occasione del restauro che ho realizzato tra giugno e settembre 2002.

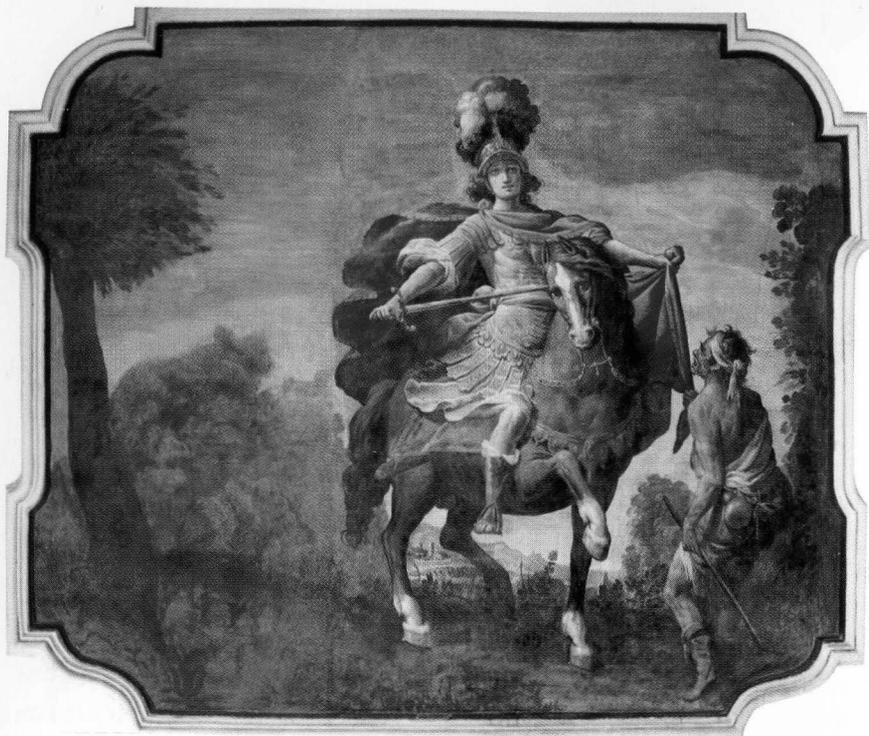
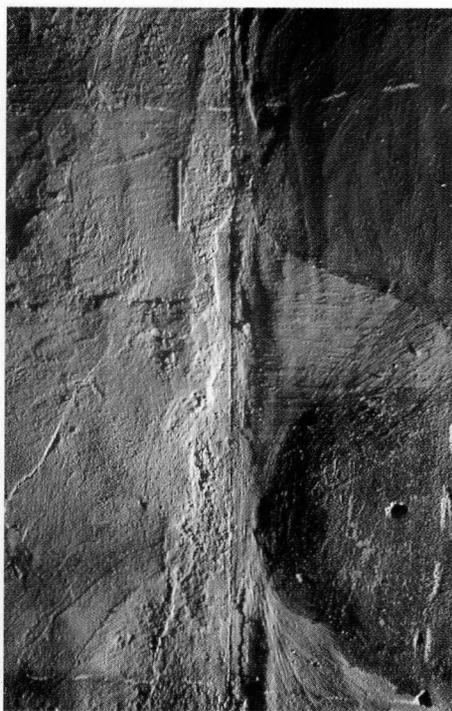
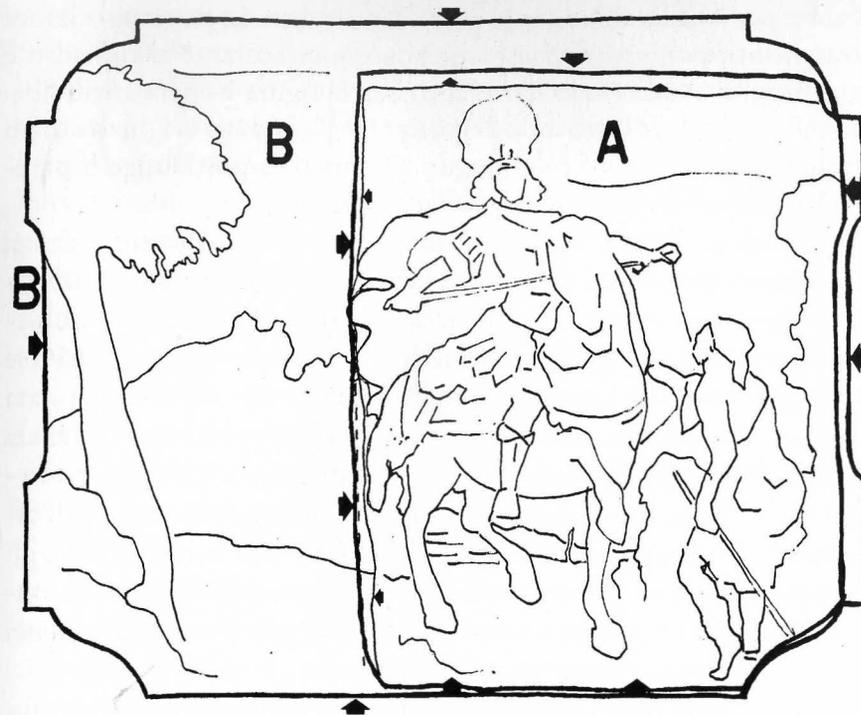
### 1, 1a, Grafico

La sequenza ci mostra il confronto tra l'immagine generale del dipinto dopo il restauro, così come appare oggi, un rilievo grafico con la segnalazione delle sovrapposizioni degli intonaci e un dettaglio a luce radente di una sovrapposizione verticale a sinistra del San Martino.

Nella prima foto l'opera ci appare come un grande riquadro delimitato da una cornice sagomata in stucco, dove le figure sono ampiamente circondate da una vasta area verdeggiante che si estende a sinistra del quadro; nel grafico col rilievo della sovrapposizione degli intonaci si evince che l'area quadrata in cui campeggiano le figure (A) si trova ad un livello inferiore rispetto a tutta l'area rettangolare a sinistra e a tutto il bordo che si sovrappone lungo i margini (B). Si desume che solo il riquadro A è quello originale dipinto dal Barbelli, e che è stato successivamente integrato dall'ampliamento e dalla cornice sagomata B. La foto 1a mostra in dettaglio la sovrapposizione dell'intonaco B ad A e il limite del riquadro originale A, segnato da una incisione diretta.

cante, posta sulla destra, e la parte circostante. Le sovrapposizioni fra gli intonaci testimoniano che la parte circostante al riquadro è stata aggiunta e che solo il riquadro con le figure è opera attribuibile al Barbelli. Possiamo quindi ipotizzare l'esistenza originaria di un ciclo formato da due o più riquadri affrontati disposti lungo le pareti di un ambiente più piccolo dell'attuale.

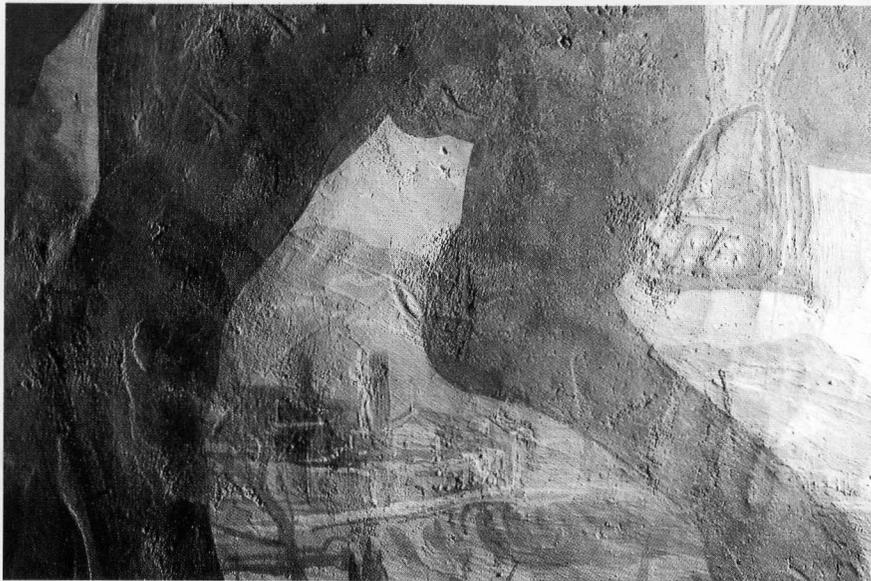
2. Particolare a luce radente delle zampe posteriori del cavallo: si notano le schiacciature di cazzuola intorno alle zampe, praticate per dipingere a calce il fondo e le aree circostanti. Si osservano inoltre le pennellate rilevate a calce del fondo e il bruno più fluido a tempera grassa che si sovrappone alle stesure a calce.

Solo dopo l'esecuzione di questo abbozzo la figura era stata eseguita in dettaglio, sull'intonaco asciutto, col colore bruno legato non solo a calce ma anche a tempera grassa, alternando, nella costruzione della figura, le pennellate dense delle luci e del pelo chiaro, alle pennellate fluide scure delle ombre [foto 2].

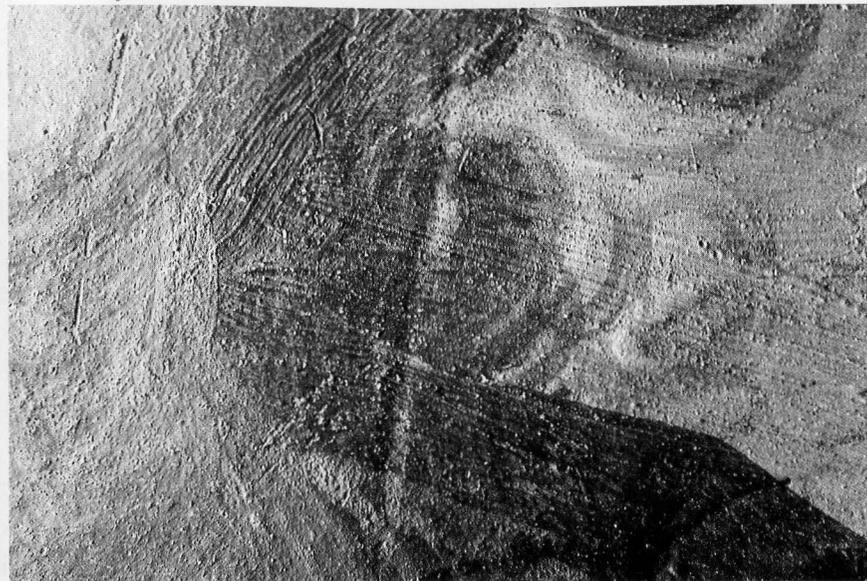
3. 4. Esempi di applicazione del colore bruno a tempera grassa (v. foto 2), in punti diversi del dipinto: nella foto 3 i riccioli di San Martino si sovrappongono fluidi, senza spessore, alle pennellate del viso e del collo da un lato e del fondo dall'altro, mentre nella foto 4 il bruno sul verde dell'erba ai piedi del povero risulta a tratti trasparente.

Con lo stesso colore bruno scuro fluido a tempera grassa sono realizzati i capelli di S. Martino, eseguiti dopo il viso e il cielo di fondo, ai quali si sovrappongono, e una parte della vegetazione sovrapposta al cielo rosa del tramonto e alle erbe più verdi [foto 3, 4]. Le fronde di un'albero dietro al povero e il rampicante alle sue spalle sono realizzate con un verde pastoso e brillante, ombreggiato sempre col bruno fluido e trasparente.

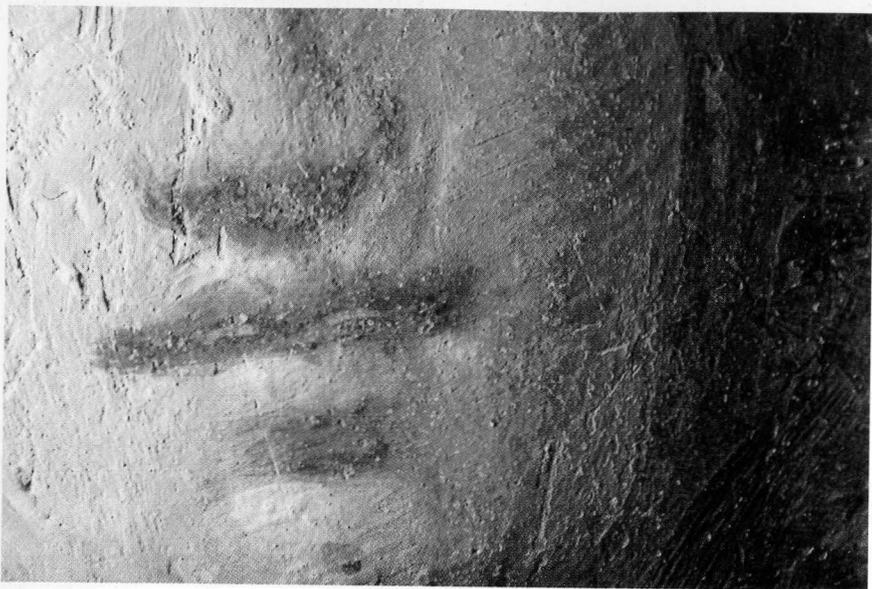
Particolari a confronto: la foto 5 è un dettaglio del viso di San Martino, dipinto con velature e morbidi passaggi rifiniti da tratteggio regolare, la foto 6 è un dettaglio del viso del povero, eseguito con tocchi liberi e con colpi di pennello, la foto 7 è un dettaglio del muso del cavallo realizzato nello stesso modo del viso del povero, la foto 8 è un particolare della vegetazione eseguita con impronte di spugna e con lunghi tratti di pennello.

Le modalità di stesura dei colori possono variare a seconda dei soggetti: il viso e la figura del San Martino sono dipinti con velature e morbidi passaggi rifiniti da tratteggio regolare, il viso e la figura del povero sono eseguiti con tocchi liberi e con colpi di pennello, come alcuni dettagli del cavallo e la città sullo sfondo.

I fondi sono realizzati con larghe e rapide pennellate e la vegetazione è in parte definita attraverso l'uso di strumenti diversi: colpi di pennello, impronte di punta di pennello mozzato, impressioni di spugna o di straccetto carichi di colore [foto 5, 6, 7, 8].
