IL CRESMIERO: VALENZE AMBIENTALI E SIGNIFICATI PER IL FUTURO

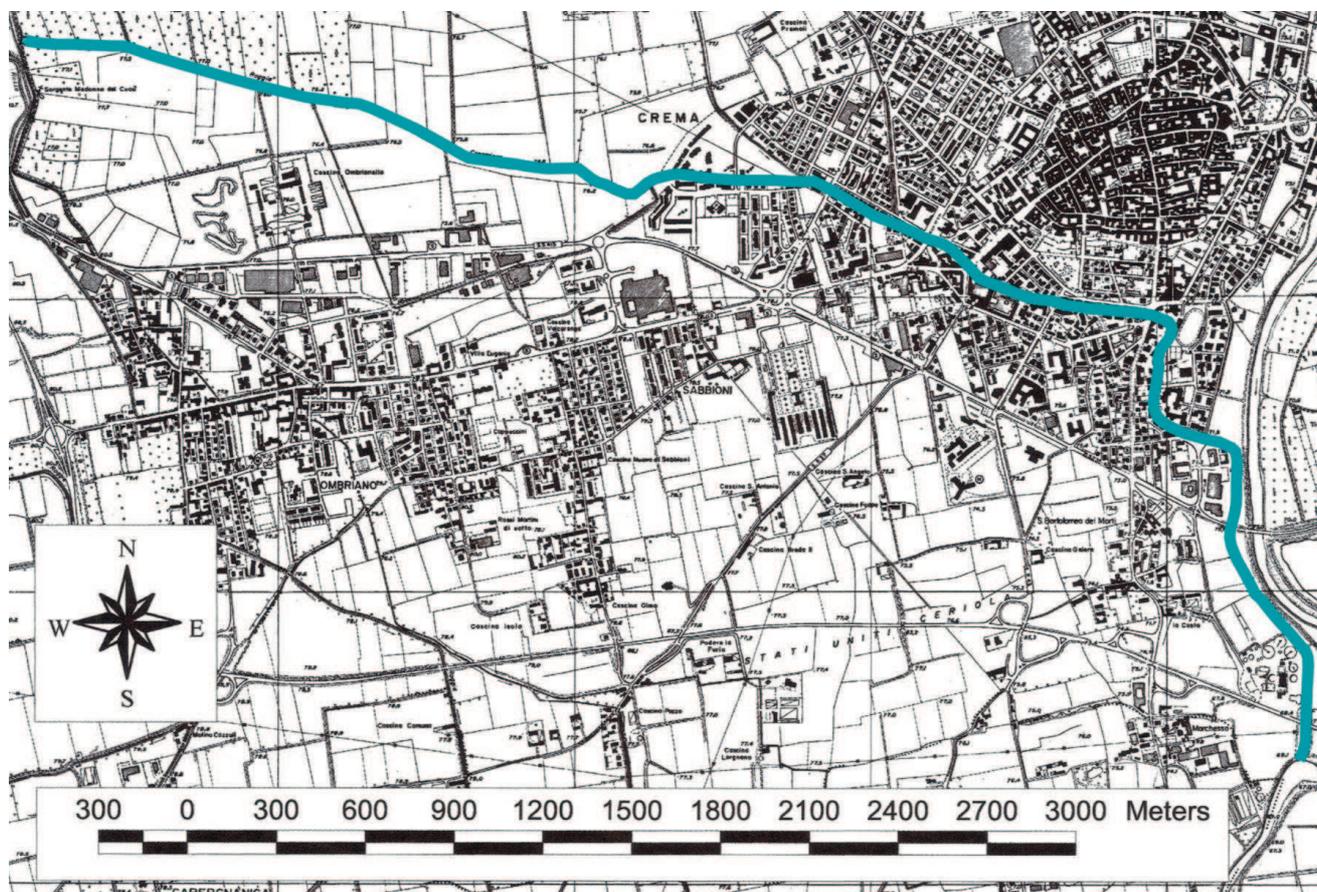
Il corso del Cresmiro evidenziato su mappa CTR 1:10.000.

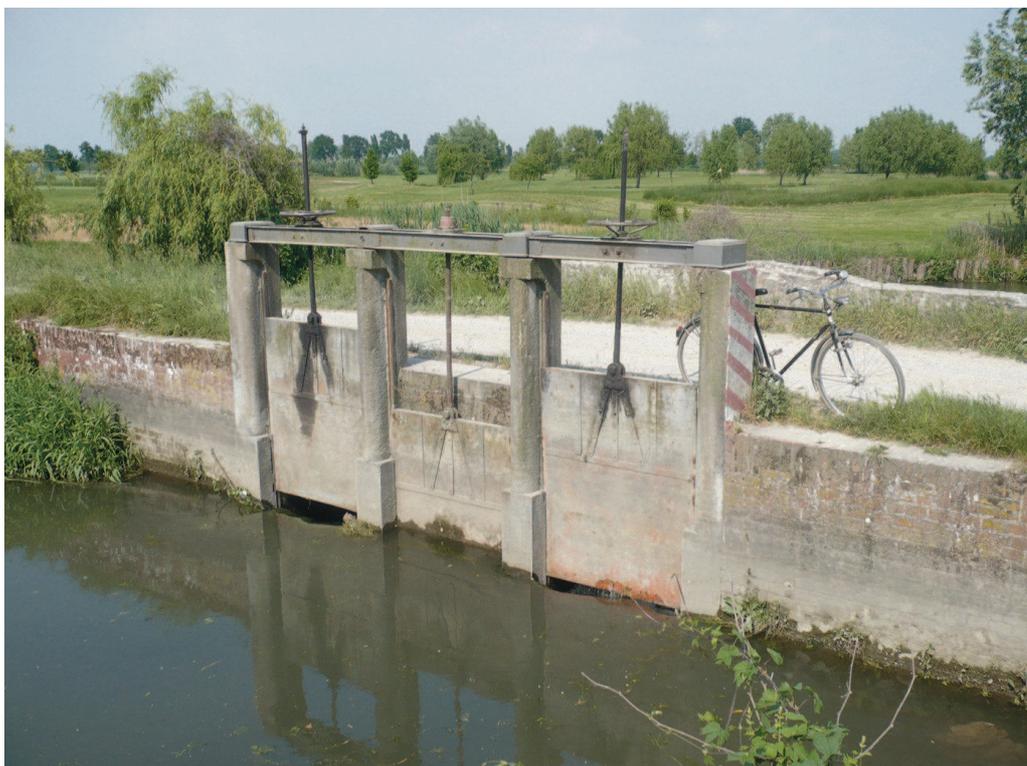
Figura 1.
*Gorgo delle
Campane.
Manufatto
idraulico che
regimenta le
acque della
roggia
Senassone.
L'inizio del
Cresmiero.*

Il Cresmiero trae le sue origini dalla roggia Senassone (detta anche *Sanasù*) sita nella campagna a nord di Ombriano, vicino alla Sorgente della Madonna del Cucù. L’impianto idraulico che regimenta il flusso delle acque derivanti dalla roggia, realizzato presumibilmente nel 1908²⁶ coincide con l’inizio del Cresmiero e per una sua particolarità, viene chiamato il Gorgo delle Campane²⁷ (*fig. 1 e 2*). Qui infatti si veniva a creare un piccolo laghetto (*fig. 3*) (che con gli anni si è rimpicciolito sempre più) dove si formavano (e si formano ancora oggi) dei mulinelli d’acqua chiamati anche ‘campane’ (*fig. 4*). Alla vista del passante si presenta con una sponda nord, coincidente col terreno appartenente al campo da golf, sistemata con palizzate in legno e con una sponda sud,

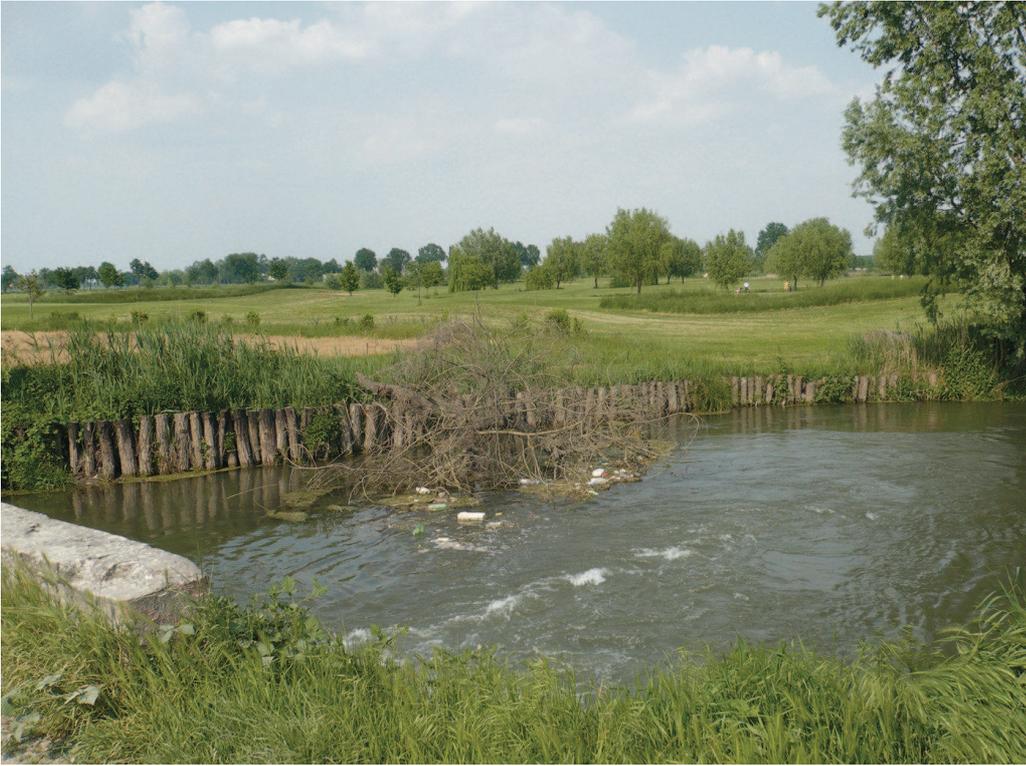
Figura 3.
*Gorgo delle
Campane.
Laghetto.*

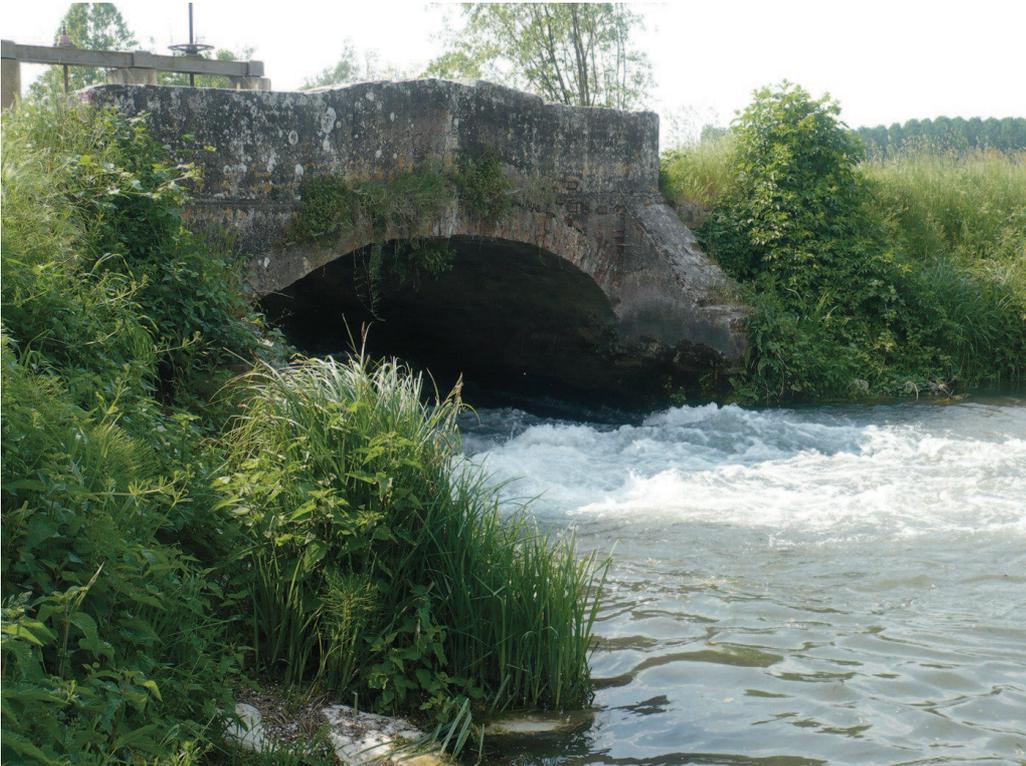
Figura 4.
*Gorgo delle
Campane.
Mulinelli
d'acqua detti
campane.*

27. Riguardo il Gorgo delle Campane circola una leggenda che vorrebbe localizzare qui il luogo dove, durante la Seconda Guerra Mondiale, sarebbero state nascoste nell’acqua le preziose campane della chiesa di Ombriano. In realtà questa notizia non trova riscontri e il nome, più probabilmente, trae origine dal fatto che a causa della morfologia del letto del corso d’acqua all’origine e a causa dell’impianto idraulico di derivazione delle acque dalla roggia Senassone, in questo luogo si generano dei mulinelli o gorgi, chiamati appunto campane. (*fig. 4*).

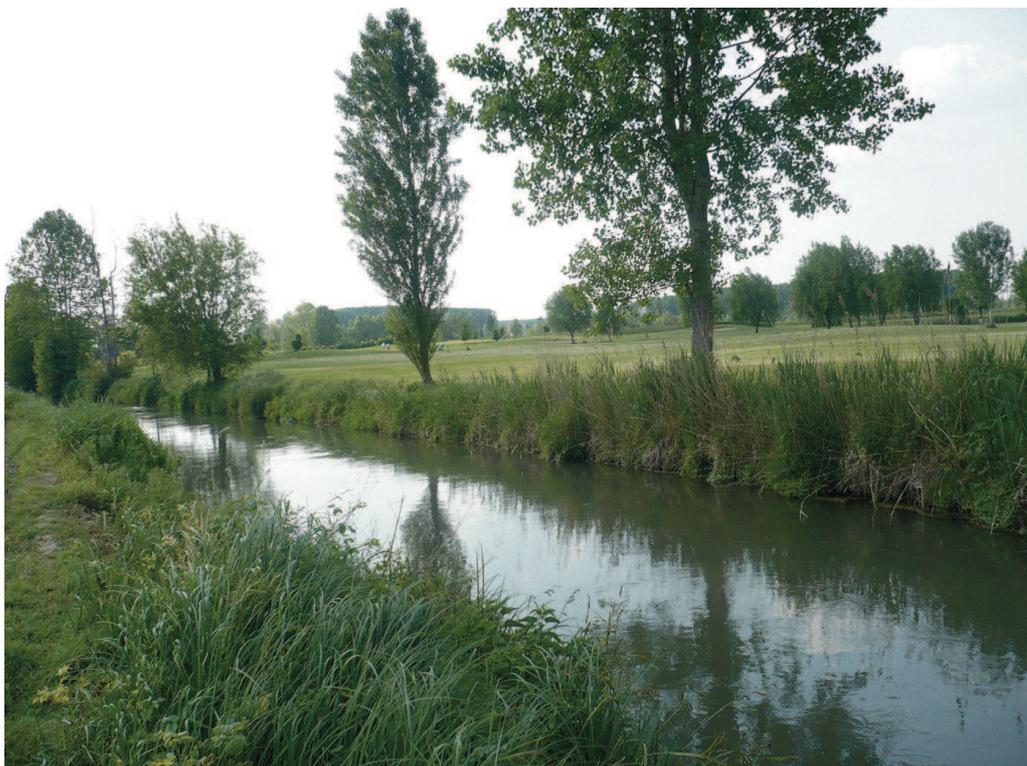
Figura 5.
*Scorcio del
Cresmiero nel
tratto adiacente
il campo da golf
di Ombrianello.*

prossima alla strada sterrata che consente l'accesso alla zona, allestita per la sosta con due panchine. Da qui parte un corridoio quasi rettilineo che punta in direzione Crema (*fig. 5*), avente come protagonista principale l'acqua e come compagni di viaggio le verdi aree spondali e la fauna che qui trova una zona adatta alle proprie esigenze.

Per il primo tratto, il Cresmiero scorre tra terreni coltivati e il campo da golf di Ombrianello. Questo passaggio è caratterizzato, specialmente in quei punti dove la struttura sportiva interessa sia la sponda nord che la sponda sud, da una vegetazione non molto folta che talvolta lascia 'nudo' il corso d'acqua. Proprio in questa zona sono da segnalare delle paratie²⁸ (*fig. 6*) che permettono la regolazione verso sud delle acque di una roggia di derivazione artificiale, scavata per l'irrigazione dei terreni adiacenti, chiamata Cresmierolo. La funzione irrigua non è mai stata assolta direttamente dal Cresmiero in quanto colatore delle acque, ma nel tempo ha indirettamente fornito e fornisce l'acqua ad un piccolo sistema idrografico minore al servizio delle esigenze agricole. Al termine del campo da golf inizia l'area probabilmente più interessante dal punto di vista naturalistico. La cortina arborea si infittisce (*fig. 7*) e l'assenza di sentieri rilevanti e di edifici, permette la persistenza di un habitat tranquillo e accogliente per molte specie animali e vegetali. Purtroppo questo segmento non è molto lungo e, arrivati all'incrocio con la nuova Gronda e con i primi caseggiati del quartiere San Carlo (*fig. 8*), si deve abbandonare questa prima area del percorso, una delle più significative sia dal punto di vista ambientale sia per quanto riguarda i valori estetici del paesaggio.

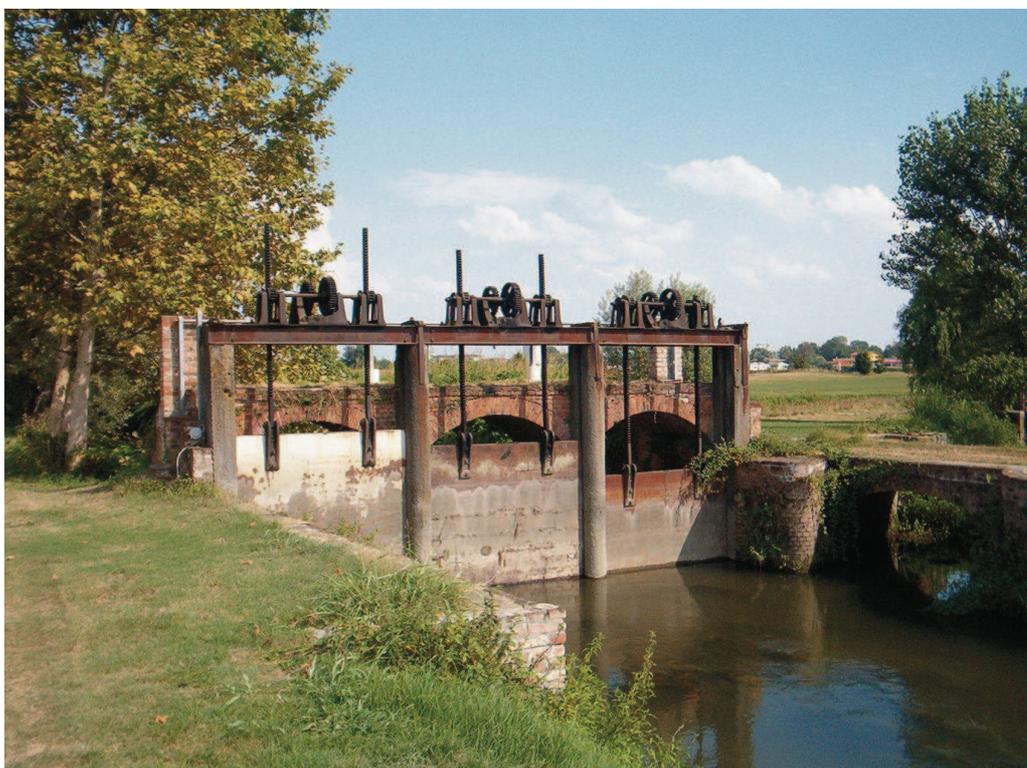
Figura 6.
*Paratie che
regimentano
le acque del
Cresmierolo,
roggia derivata
dal Cresmiero.*

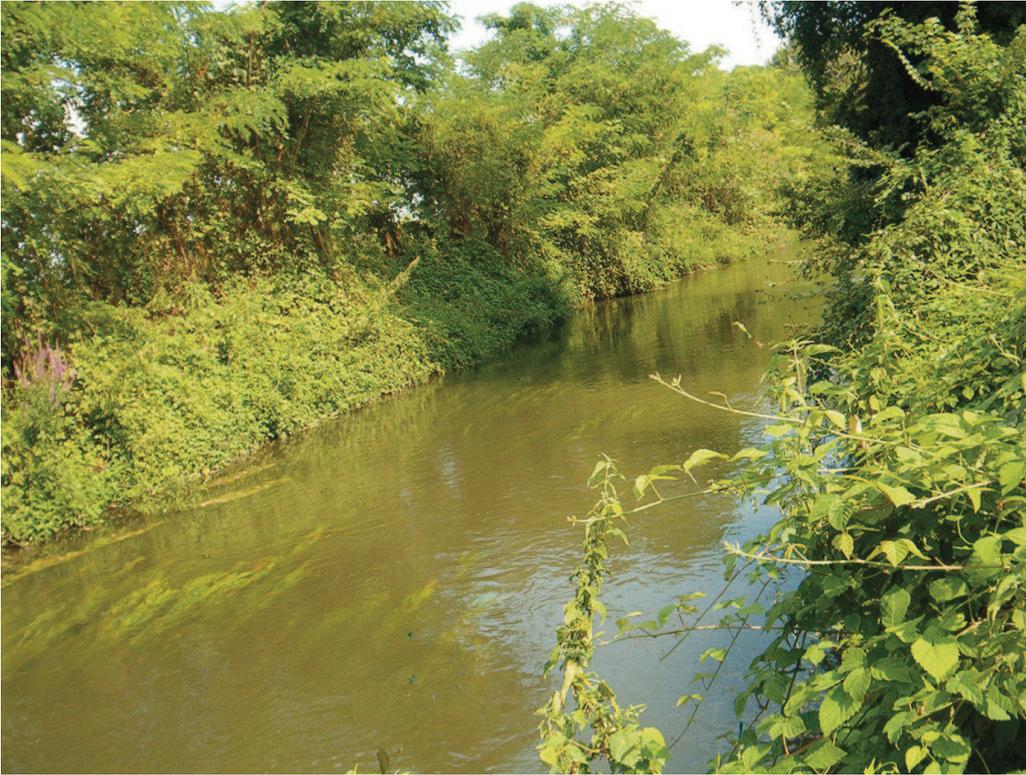
Figura 7.
*Scorcio del
Cresmiero nel
tratto tra il
campo da golf e
la Gronda.*

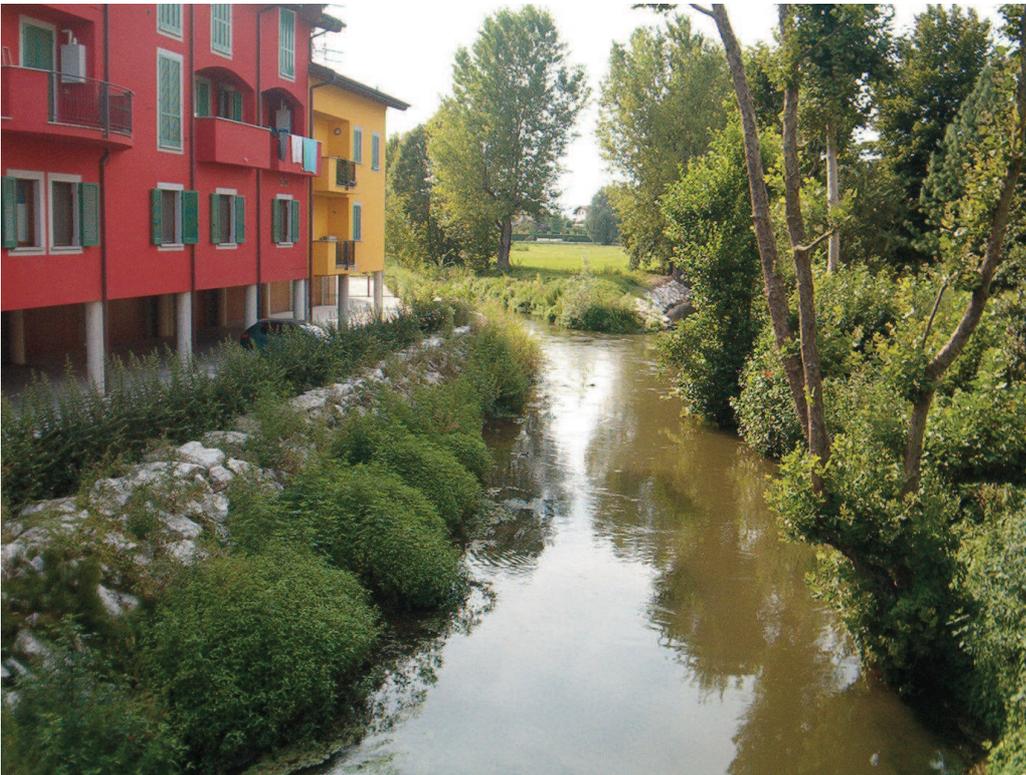
Figura 8.
*Il Cresmiero
dal ponte di via
Indipendenza.
Lato ovest.*

verso il quartiere-enclave 'Le Murie' di San Carlo, accompagnato ancora da una modesta vegetazione spondale che riprenderà vigore solo nel lotto triangolare successivo verso est, laddove riceve le acque di una diramazione del Rino. Proseguendo verso il centro, dalla via Indipendenza si può scrutare la continuità di una misurata vegetazione mantenutasi in prossimità delle abitazioni della vecchia San Carlo. Arrivati all'incrocio tra via Treviglio e via Mercato, le recenti sistemazioni hanno consentito l'accesso all'argine nord e la fruizione a scopo ricreativo dell'area, ma qualche dubbio resta guardando agli sfalci praticati che, lasciando il solo prato, eliminano molti elementi concorrenti alla biodiversità dei luoghi. Dal successivo punto di osservazione, quello di viale Repubblica (*fig. 9*), si assiste alla totale eliminazione delle sponde naturali che hanno lasciato il posto agli edifici sin dai tempi della costruzione dell'ottocentesco linificio. Dopo aver passato la cascatella già utilizzata dall'ex impianto idroelettrico dell'antica azienda, il Cresmiero è osservabile di nuovo ponendosi sulla passerella pedonale che collega via Crispi a via Matilde di Canossa (*fig. 10*). Qui si può assistere a uno scenario significativo ma anche inquietante: significativo perché da qui si può comprendere a pieno il ruolo che il Cresmiero doveva ricoprire, ovvero quello di scolmatore delle acque, in quanto è percepibile la profondità del corso d'acqua, che sta molto al di sotto del livello stradale; inquietante in quanto da questa prospettiva si osservano anche le strutture di sostegno del retro dell'edificio situato sulla via Crispi, elementi che permettono alla struttura di sporgersi fin quasi a sovrastare il corso d'acqua, brutto scenario, figlio di una totale assenza di sentimento e coscienza ambientale. Poco più in là (*fig. 11*), il recente riordino della sponda nord suscita le stesse sensazioni provate all'incrocio tra via Treviglio e via Mercato, dove la sponda a prato ben rasato viene privata quasi totalmente della vegetazione spontanea assumendo l'aspetto di un giardinetto, con l'aggravio della predisposizione di una serie di parcheggi lungo l'argine più alto, recente risposta alla fame di posti auto di cui soffre il centro cittadino. Superando il quartiere del Pergoletto, la vegetazione torna relativamente significativa in prossimità del ponte sulla via Viviani, poco prima dell'uscita dal tessuto urbano che coincide con l'ingresso delle acque del colatore all'interno del Parco del Serio.

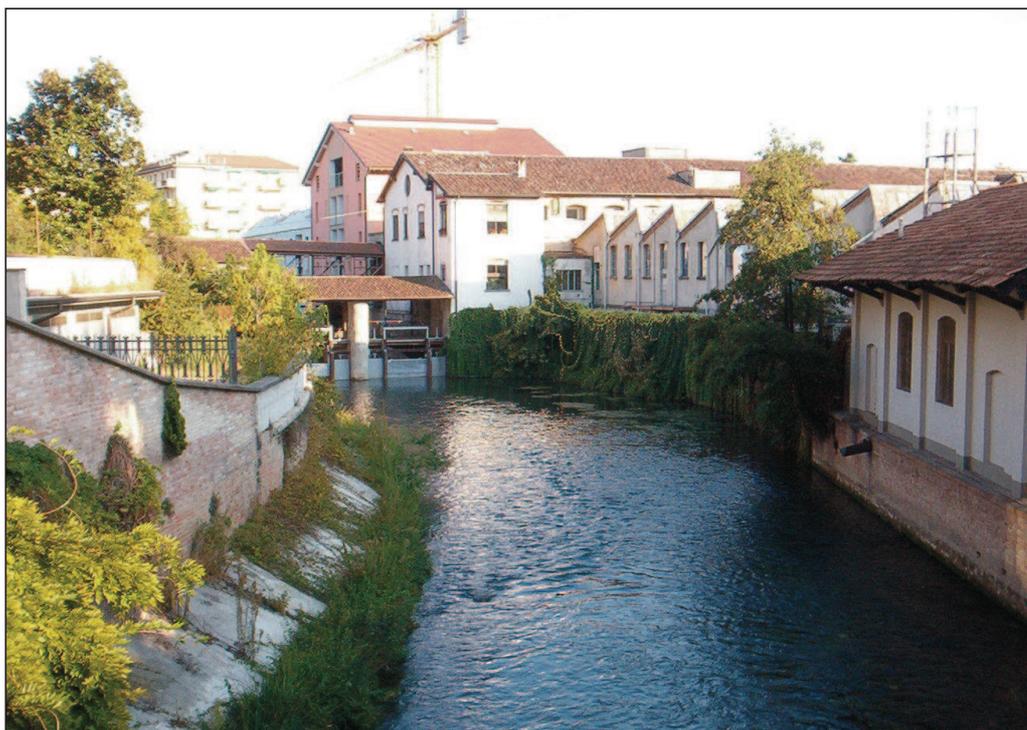
Figura 9.
*Il Cresmiero
visto dal
ponte sul viale
Repubblica.
Lato est.
Sul fondo
scorcio della
centrale
idroelettrica.*

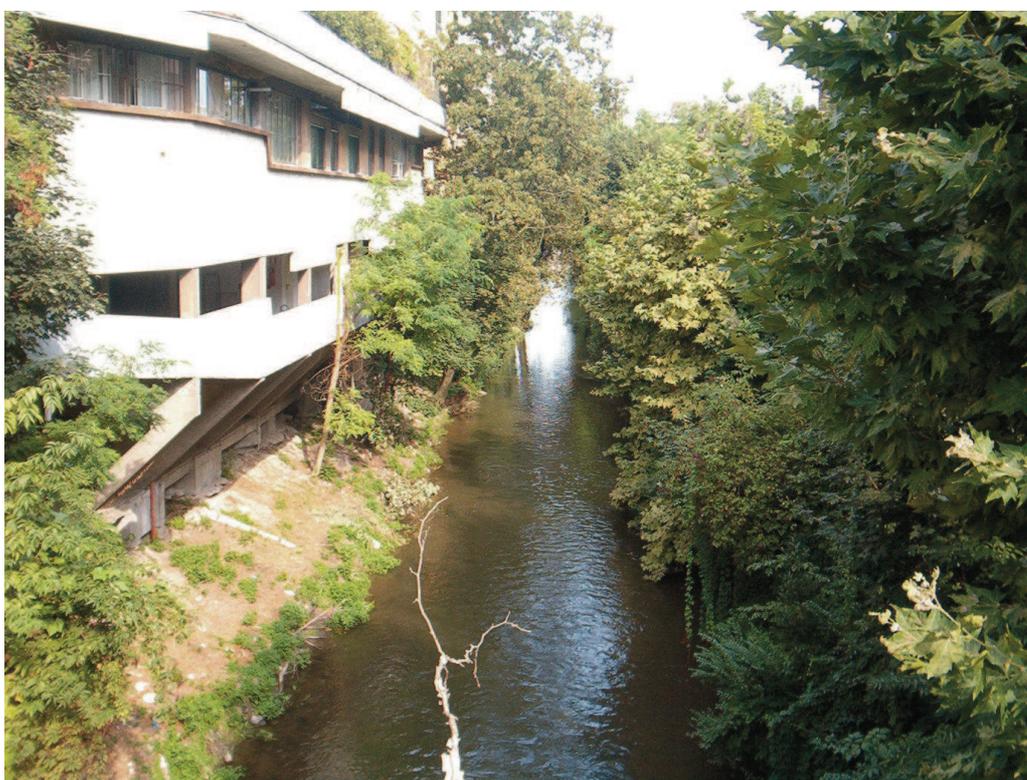
Figura 10.
*Il Cresmiero
visto dalla
passerella
pedonale tra
via Crispi e
via Matilde di
Canossa.
Lato est.*

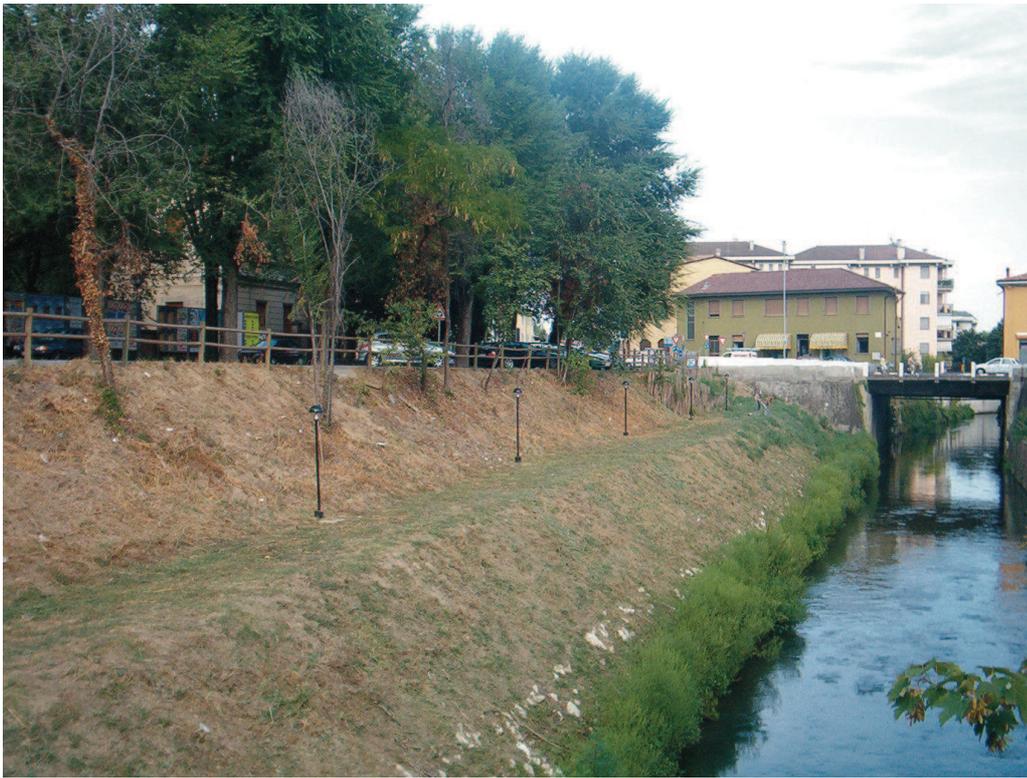
Figura 11.
*La sponda nord
del Cresmiero
nel tratto tra
la passerella
pedonale di via
Crispi e il ponte
di via Piacenza
dopo la recente
sistemazione.*

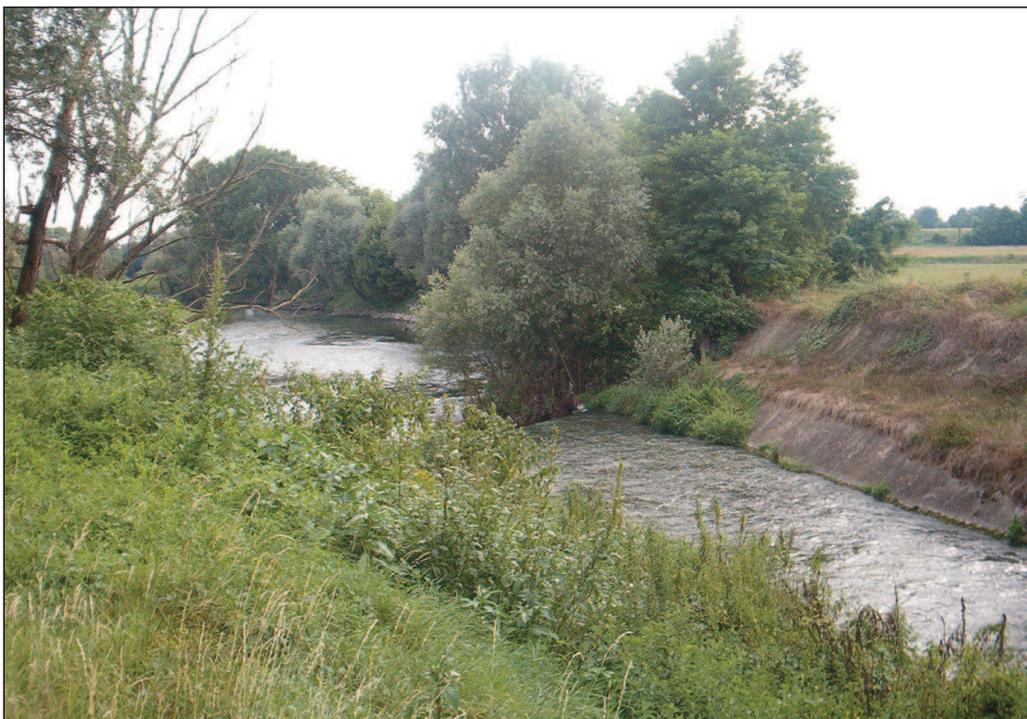
Figura 12.
*Immissione del
Cresmiero nel
fiume Serio.*

Qui il Cresmiero, convogliato entro sponde in cemento, assume definitivamente l'aspetto di un canale artificiale e la sua direzione, parallela a quella del Serio, sembra abbastanza innaturale e forzata probabilmente dalla costruzione degli argini di contenimento del più importante fiume. Ciononostante, gli aspetti naturalistici e la valenza del corso dal punto di vista ambientale qui

riprendono ad essere più significativi dopo il passaggio in città. Lo spazio esistente tra l'argine ovest del fiume e quello est del colatore è stato di recente risistemato e reso accogliente per una fruizione compatibile con il contesto nel quale si trova. I ritrovati ampi spazi ai lati del corso d'acqua permettono alla vegetazione di proliferare in maniera più estesa, rispetto al tratto iniziale dove, sia le colture, sia il campo da golf, non permettevano una crescita troppo allargata della cortina arborea. Il corridoio ecologico quindi diventa più ampio, accogliente e rilevante, sia a livello spaziale, sia per l'azione di tutela garantita dallo status di Parco. Tuttavia, sebbene ci si trovi all'interno di un'area protetta, la zona qui interessata dal passaggio del Cresmiero sembra soffrire la presenza di alcune strutture site nelle vicinanze come il depuratore 'Serio 1' e i ponti della via Visconti e della Tangenziale di Crema, quest'ultimo impiantato in prossimità della confluenza nel Serio. L'arrivo delle acque nel fiume (*fig. 12*) sancisce la fine del Cresmiero e la chiusura del raccordo ecologico ovest-est che attraversa orizzontalmente il Comune di Crema.
