IL RESTAURO DEL SAN DOMENICO

Le opere di restauro e recupero del complesso del San Domenico hanno avuto inizio nel 1994 e proseguono tuttora secondo lotti funzionali.

Il Restauro

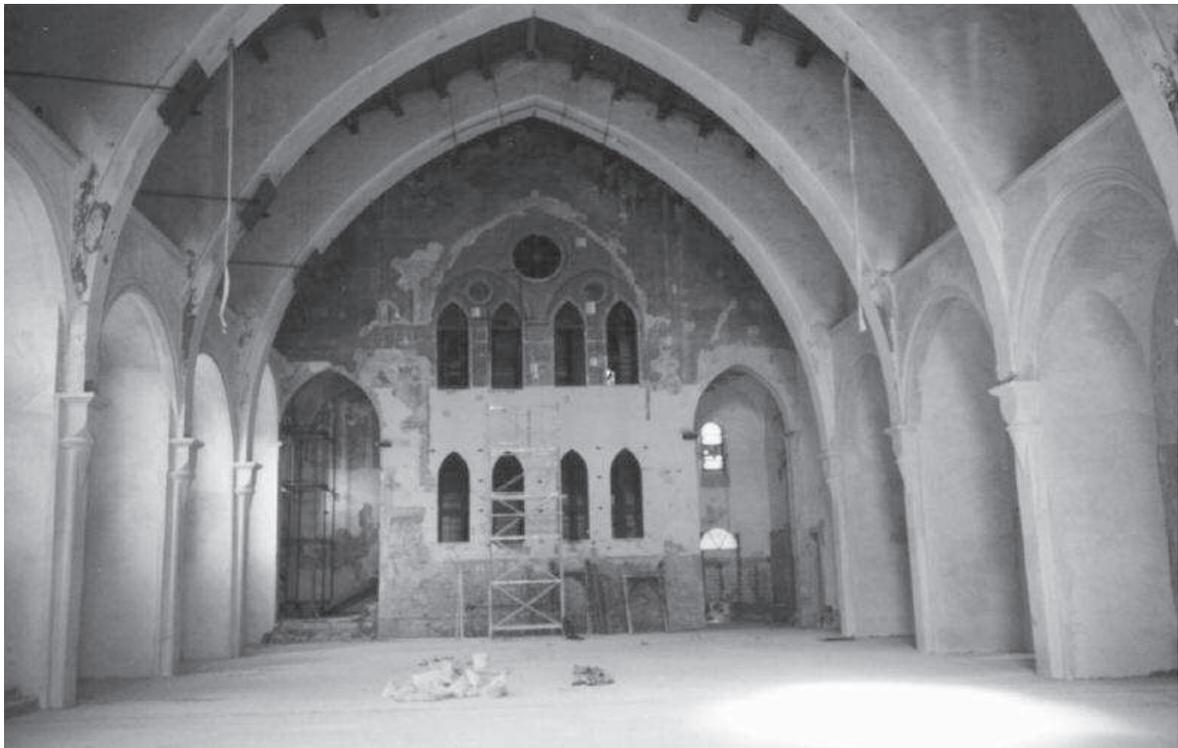
Il tetto della ex Chiesa era stato manomesso ed interessato alla esecuzione di due grandi lucernari, di cui si è proceduto alla demolizione, probabilmente realizzati per migliorare l'illuminazione della "palestra".

La sala teatrale prima del restauro.

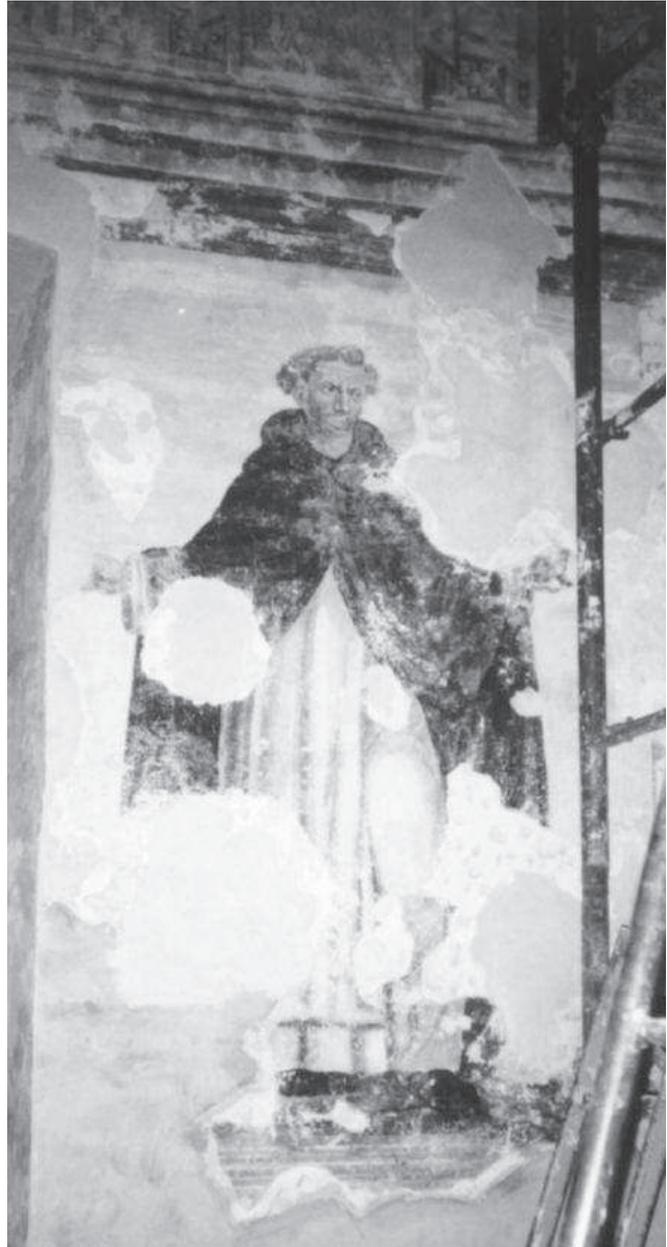
I lavori di recupero degli affreschi.

Il fatto è che il ciclo pittorico è di grande importanza, percorre la storia dell’Ordine Domenicano e ne celebra le personalità più eminenti (in particolare quelle assurte al Papato) e culmina nella cosiddetta “*Cena della Mascarella*” il cui soggetto è presente nella maggior parte dei Conventi Domenicani in quanto si richiama ad un miracolo compiuto dal Santo fondatore (la Mascarella di cui si parla è un quartiere della nostra città di Bologna!). In conclusione la disponibilità della totalità degli spazi circostanti il primo chiostro, la possibilità di utilizzare il refettorio come foyer e l’arredamento degli spazi recuperati nel corso dei lavori (principalmente l’allestimento di un palcoscenico e la posa di poltrone nella navata dell’ex Chiesa) e la loro efficienza funzionale con asservimento di tutti i servizi presenti alla funzione teatrale, ha consentito l’apertura del “*Teatro San Domenico*” come conclusione del presente secondo lotto dei lavori, che sono stati compiuti dalla Ditta CEIC di L’Aquila.

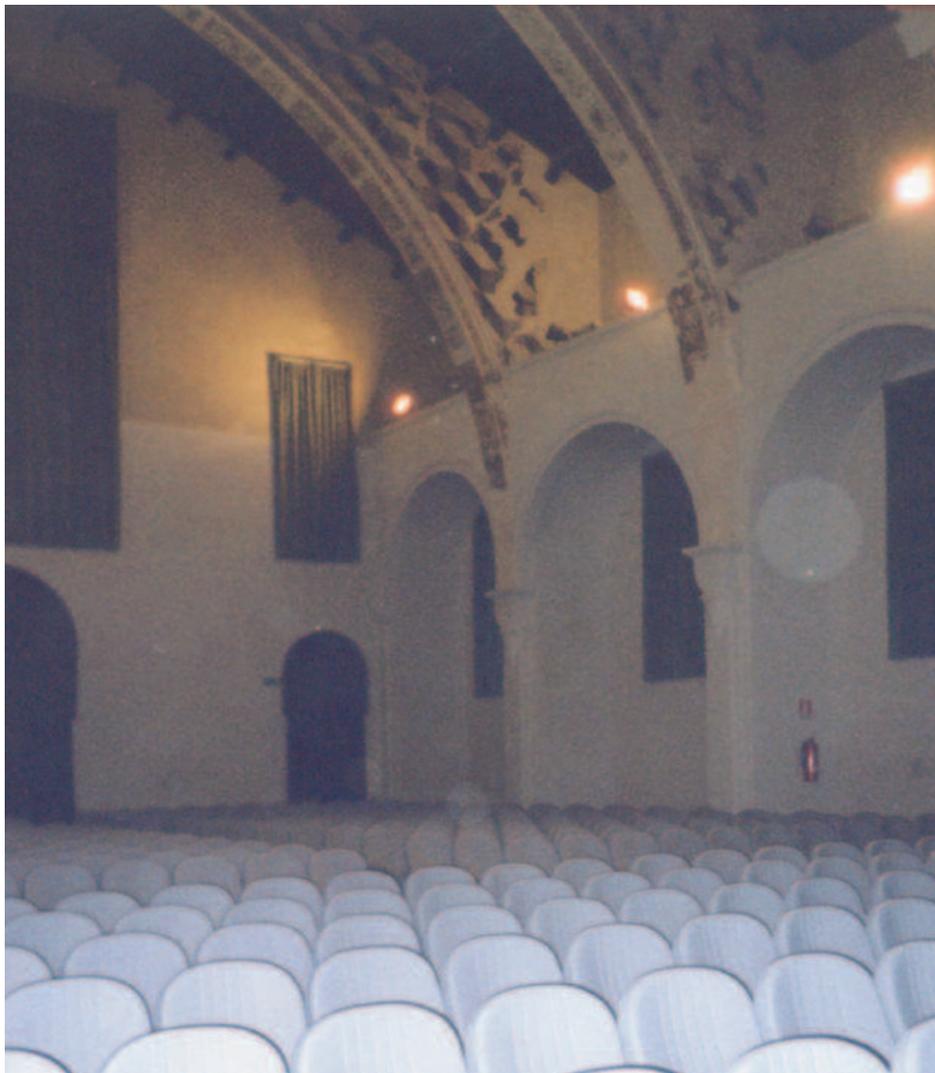
La sala teatrale a restauri compiuti.
