Palazzo Zurla De Poli
Un delicato intervento di conservazione

Il testo a seguire racconta dell'ennesimo viaggio nella storia di un palazzo cremasco poco conosciuto, ma ricco di importanti testimonianze iconografiche e decorative bisognose di cura e manutenzione costante. Un viaggio che come sempre si è rivelato pieno di dubbi ed incognite e che spesso non consegna tutte le risposte che andiamo cercando; un viaggio che comunque ha permesso di affrontare con consapevolezza un delicato e minimale intervento di conservazione delle superfici affrescate e decorate delle stanze al piano terra e di recuperare a pieno la materia fortemente consumata dello scalone di ingresso.

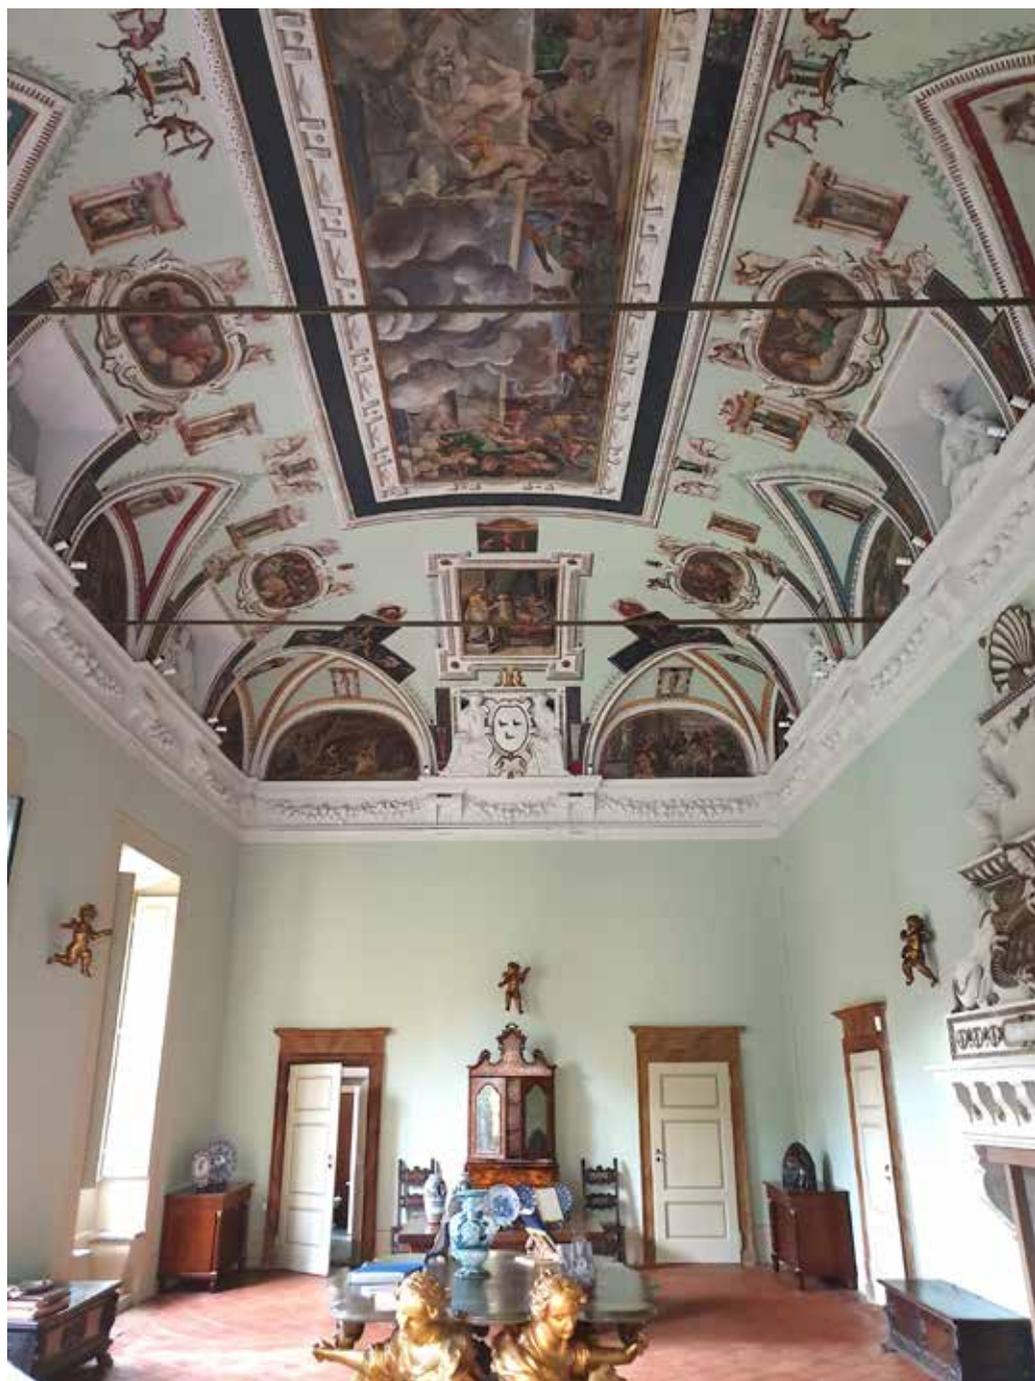
Il Salone d'Onore ad intervento ultimato

Sulle superfici affrescate si sono pertanto eseguite operazioni prettamente a carattere conservativo, eseguendo puliture dedicate, consolidamenti e fermature delle pellicole pittoriche e delle superfici a fresco, stuccature delle fessure e delle piccole fratture esistenti.

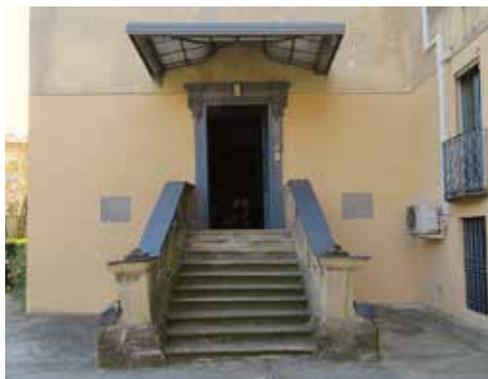
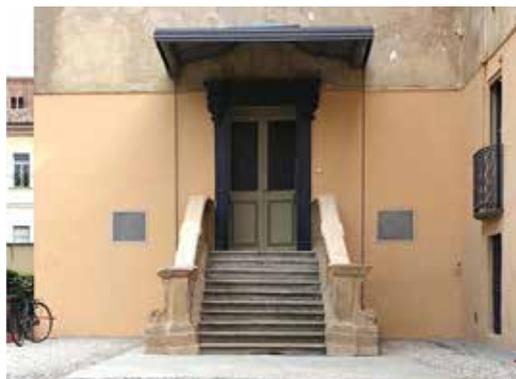
Da allora il manufatto ha subito costante e continua aggressione da parte delle intemperie, dal gelo e disgelo, dall'aggressione dei sali solubili. Si sono innescati evidenti fenomeni di dissoluzione, scagliatura, rottura, perdita puntuale e fessurazione dell'arenaria di cui sono composte le due balaustre decorate. La balaustra risultava inoltre sconnessa in più punti con evidente perdita dei giunti di connessione ed allettamento.

La scala di ingresso al Salone d'Onore prima e dopo l'intervento

Si sono successivamente eseguite ricostruzioni statico funzionali delle porzioni mancanti tramite impiego di malta di calce idraulica e polvere di marmo opportunamente armata, la stuccatura di piccole porzioni, fratture e fessurazioni impiegando malta confezionata con calce idraulica naturale polvere di marmo e resina acrilica autoreticolante.

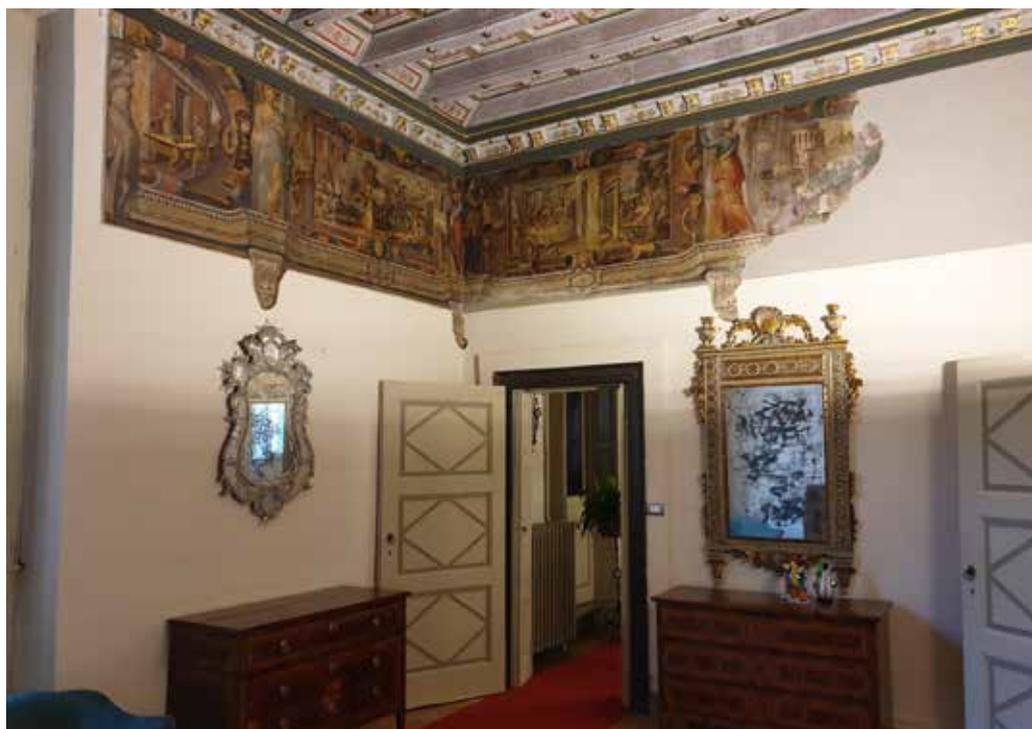
Stanza del figliol prodigo dopo l'intervento

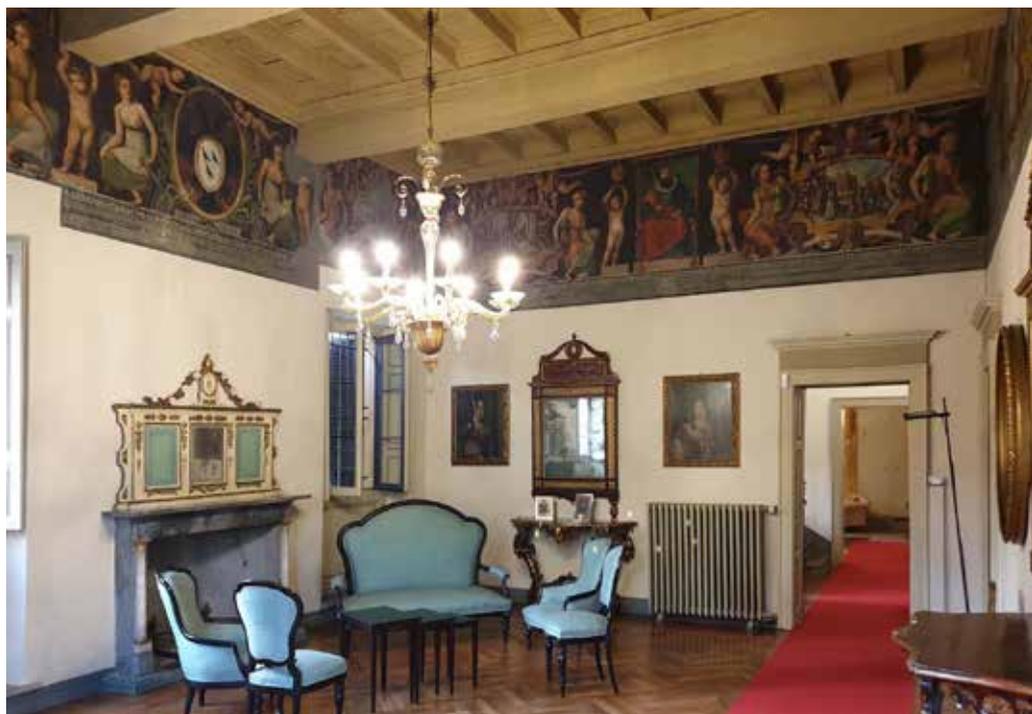
Stesse problematiche riscontrate nell'attigua sala del ciclo di Naaman il Siro. Presenza diffusa di depositi scuri che avevano annerito superficialmente l'apparato pittorico e decorativo diminuendo la leggibilità ed uniformandone la lettura cromatica. Le cause erano sempre ascrivibili alla presenza dell'impianto di riscaldamento, a fenomeni di condensa ed alla mancata manutenzione.

Anche in questa sala si è persa una porzione dell'affresco, staccatasi sempre a causa dei danni del 1985. In questo caso il danno è stato doppio perché insieme alla perdita dell'affresco, si era perduta anche la firma dell'autore presente su un cippo in pietra, poi ritrovata durante l'intervento.

Sala di Naaman il Siro dopo l'intervento

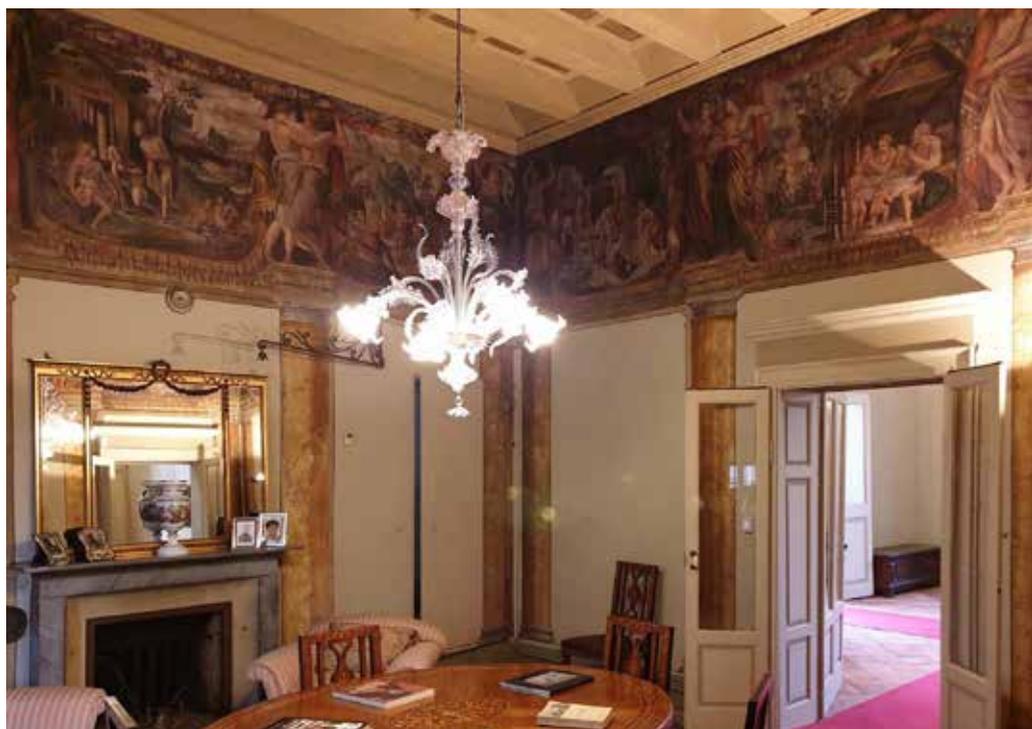
Sala dei Patriarchi dopo l'intervento
