## SANTA MARIA DI PORTA RIPALTA: UN TEMPIO CIVICO

di VINCENZO CAPPELLI,  
VITTORIO ADENTI e ELGA FRANCESCA ARATA,  
CESARE ALPINI,  
PIETRO MACCIONI

*Solo con il recente completamento dell'intervento di restauro conservativo, di valorizzazione e di riutilizzo programmato dall'Amministrazione Comunale, la Chiesa è ritornata al suo splendore.*

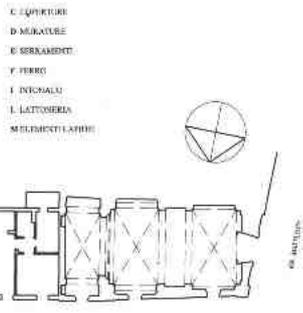
RILIEVO MATERICO: PROSPETTO NORD

16  
 PATINA DI COLORE OCRA POCO COERENTE E A GRANDI TRATTEFASCIENTE.

15  
 INTONACO DI CALCE EMENTEMENTE IDEALICA DI SPESORE MINIMO MASSIMO CM 1,5 IN FORTE STATO DI DECOMPOSIZIONE E SFARMAMENTO NUMEROSI SONO LE SFELCIATURE E LE FESSURAZIONI IN TUTTO SPESORE, ANCHE SE LA MANCANZA DI UMBIDITA' DI RISALITA HA CONSENTITO ANCORA L'ATTACCO AL SUPPORTO.
