Parte I

**NASCITA E SVILUPPO DI UN LAVORO DI TESI**

Scopo ed obiettivo del lavoro di tesi è stata l'acquisizione di una piena conoscenza storico-architettonica del complesso monumentale dell'ex Convento di S. Agostino, volta alla ricostruzione attendibile ed il più possibile completa delle vicende storiche, integrata e supportata da un attento studio dello stato attuale.

Si tratta di un edificio di epoca quattrocentesca, di considerevole importanza per la città di Crema, situato nel suo centro storico nei pressi di altri immobili di rilevanza storica ed artistica, attualmente di proprietà comunale e sede del Museo, della Biblioteca Civica ed altre strutture del Centro Culturale S. Agostino.

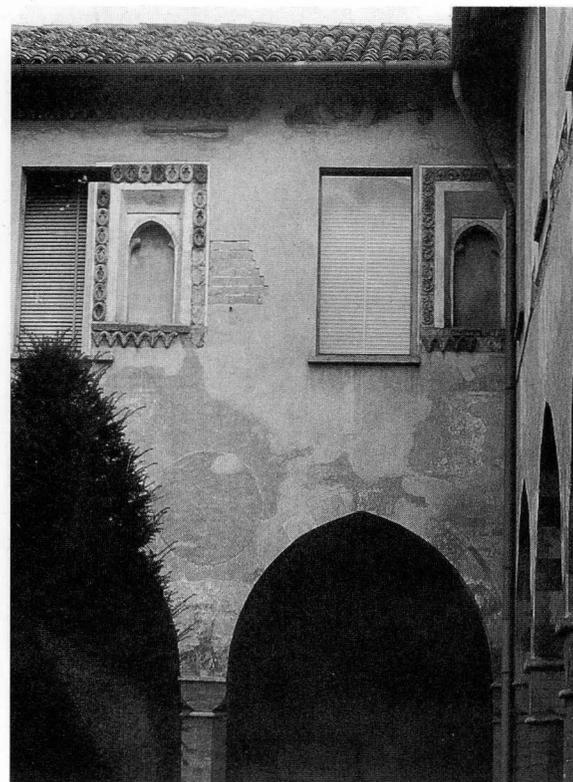
fig. 3

3. Chiostro settentrionale, sul lato est vi sono ancora tracce di antiche finestre e decorazioni in terra cotta.

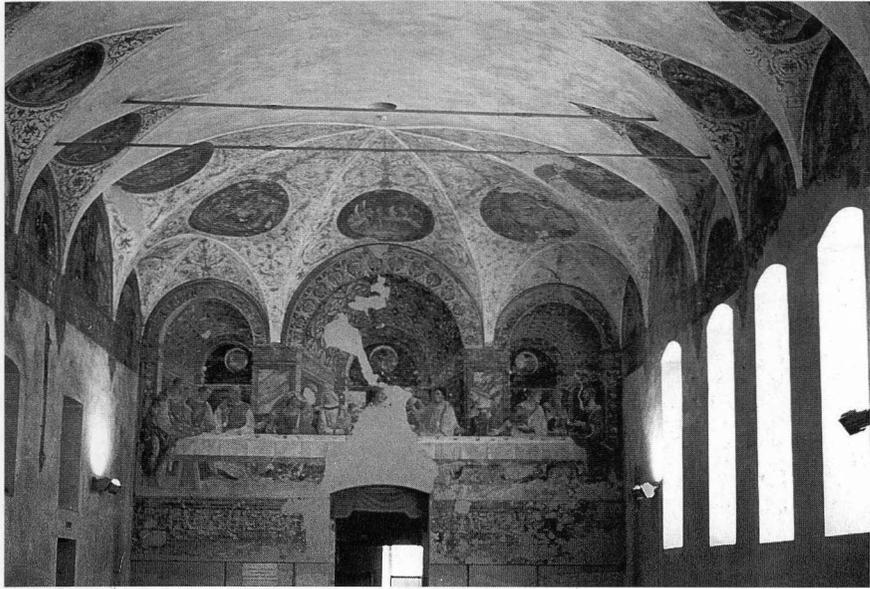
7. Sala Pietro da Cemmo, ex refettorio del convento. È visibile la testata orientale della sala con l'affresco dell'*Ultima Cena*, e il soffitto a volta a botte ribassata col sistema di volte unghiate di tradizione gotica.

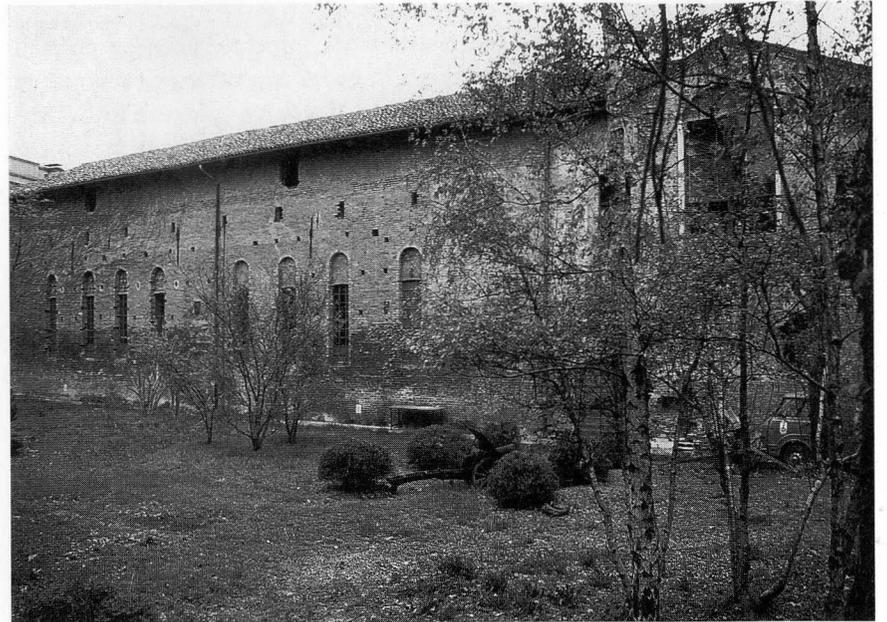
9. Prospetto sud, veduta dalle mura venete.

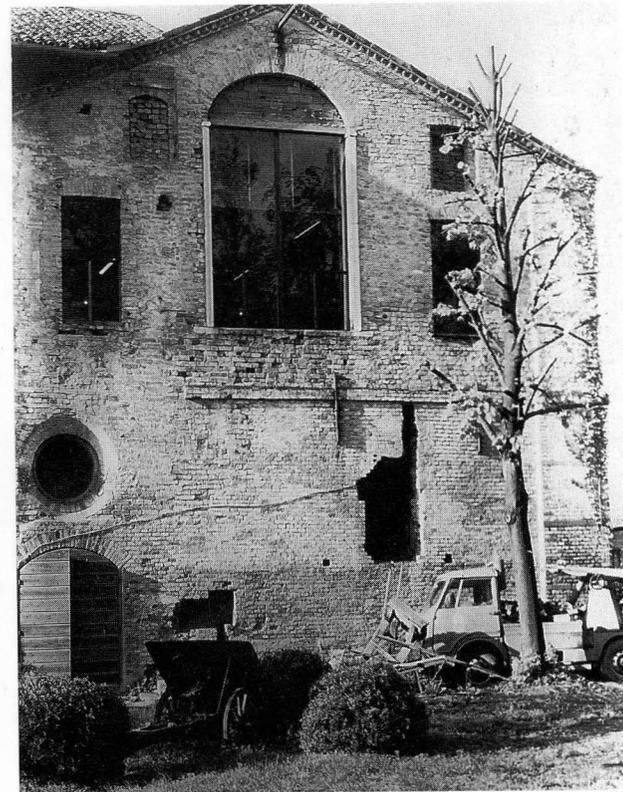
10. Prospetto sud, testata dell'ala orientale del convento.

In corrispondenza di questi ambienti, all'esterno la facciata appare in avanzato stato di degrado: l'intonaco è pressoché totalmente caduto, tranne una breve fascia sottogronda; i mattoni mostrano sfaldamento, notevoli tracce di umidità e corrosione dei giunti di malta e la muratura risulta disomogenea in molti punti, soprattutto in corrispondenza dei profili delle aperture.

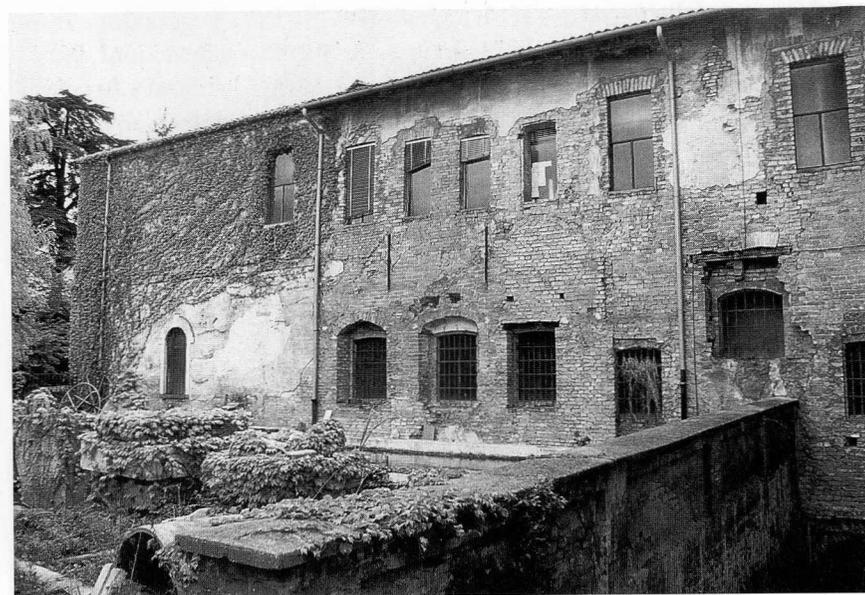
11. Prospetto est, lato sinistro.

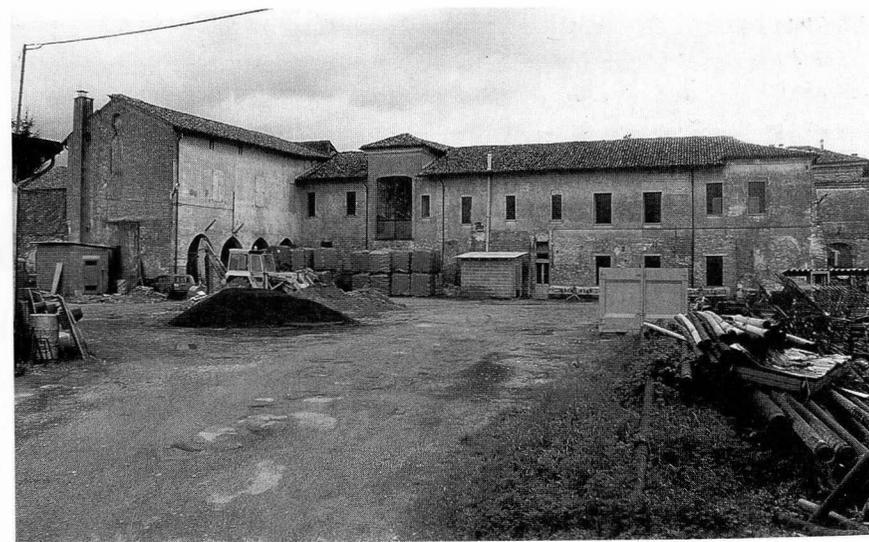
14. Prospetto est, veduta d'insieme dal cortile dei magazzini comunali.

Le parti in muratura presentano disomogeneità formale e generale cattivo stato di conservazione: zone con mattoni mancanti, rappezzati in cemento, depositi di polvere e croste nere, efflorescenze diffuse e fessurazioni in corrispondenza di tamponamenti e successivi risarcimenti delle murature.

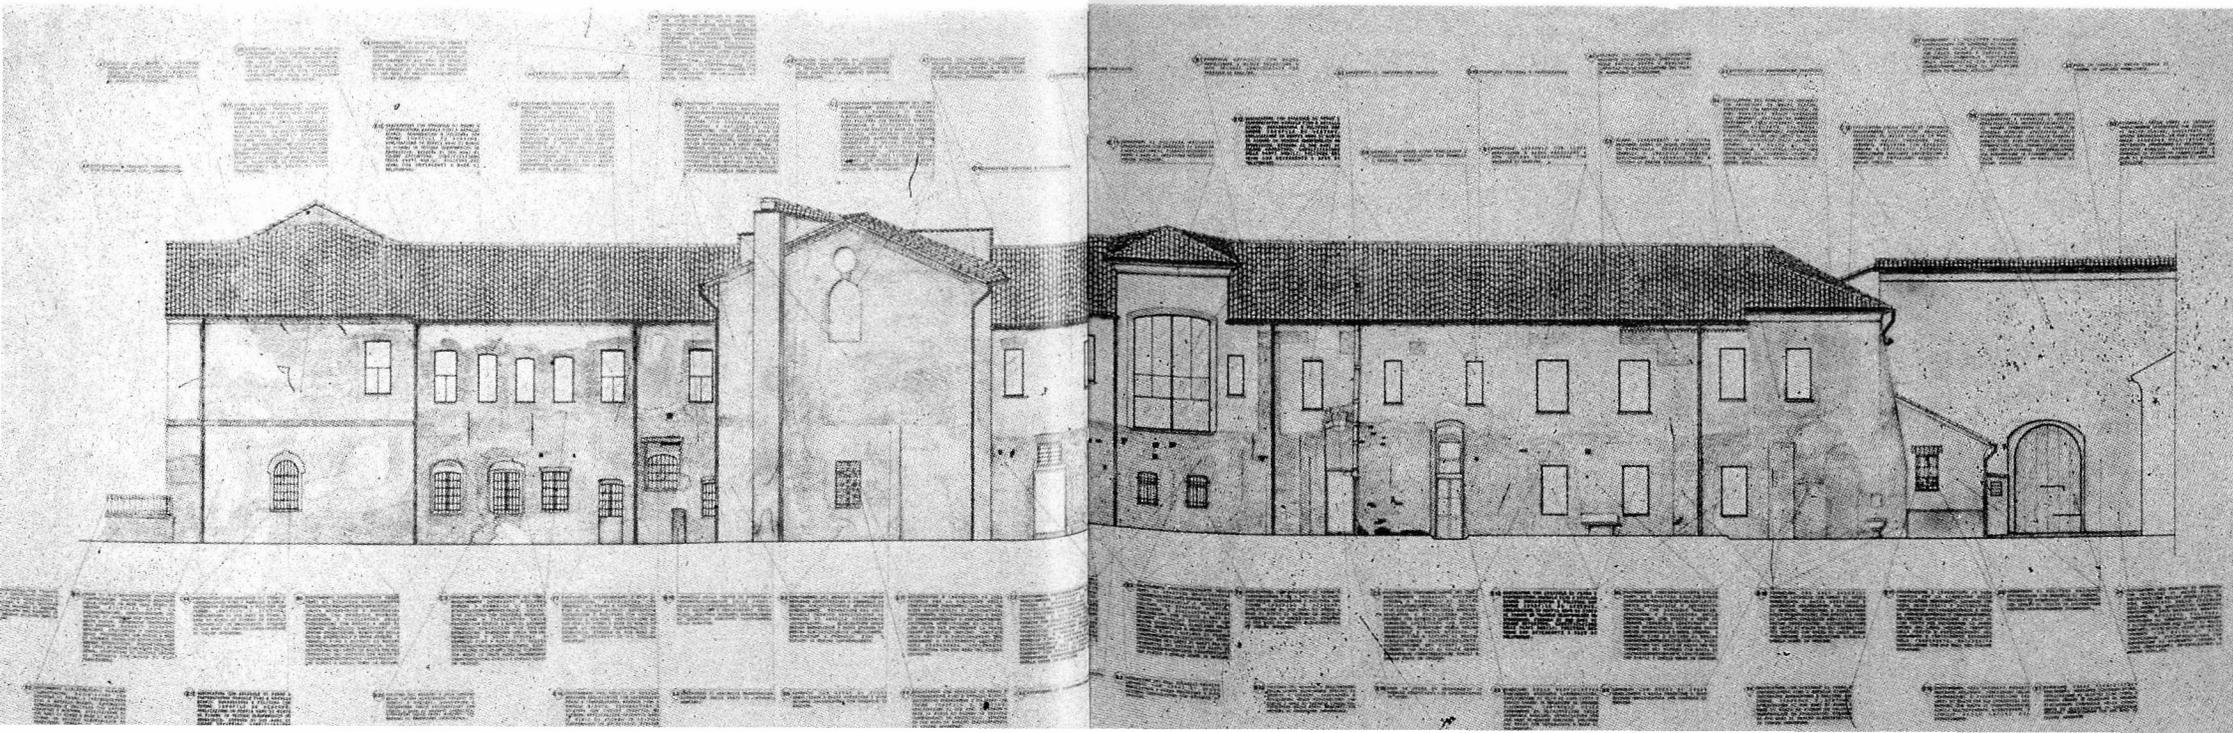
TAV. VII. *Prospetto est.* Rilievo materico e del degrado.

Lo stato di degrado, per lo più caratterizzato da erosione dei mattoni e dei letti di malta, è concentrato soprattutto nelle zone in cui la muratura affiora dall'intonaco. La causa primaria è l'umidità, data anche l'esposizione della parete.

Perfettamente aderente al supporto e in grado di garantire la tenuta, il film protettivo è costituito ancora da resine acriliche o siliconiche. Le proprietà chimico-fisiche sono infatti quelle di un prodotto consolidante: la reversibilità, la trasparenza e la resistenza alle radiazioni ultraviolette. Naturalmente, gli interventi di protezione sui materiali consolidati possono essere notevolmente limitati se viene previsto un adeguato programma di costante *manutenzione*.

Infatti, è proprio la carenza di tale manutenzione periodica la causa principale delle patologie di degrado. Interventi puntuali e continuati sul manufatto, che prevedano anche un controllo dell'ambiente circostante, possono evitare un ulteriore peggioramento dello stato di degrado e la necessità di ricorrere a drastici provvedimenti.
