Nuova luce sugli affreschi di Palazzo Zurla De Poli: i restauri conservativi del 2019

L'articolo si basa sui significativi lavori di restauro conservativo che si sono svolti nel 2019 all'interno del Palazzo Zurla De Poli a Crema in Via Tadini n°2. In seguito al passaggio di proprietà del palazzo nelle mani di una generazione più giovane e intraprendente della famiglia De Poli, ed all'approvazione della Soprintendenza dei Beni Culturali, si è riusciti a far emergere l'antico splendore del colore degli affreschi. Inoltre sono state riportate alla luce la firma di Aurelio Buso e la data, ancora poco visibile, in cui egli avrebbe dipinto le scene del Figliol Prodigo.

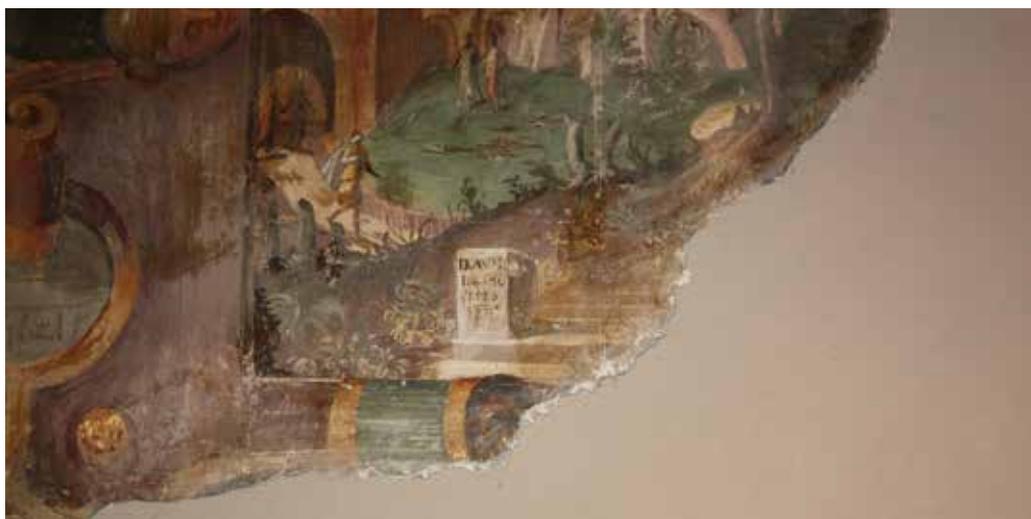
In seguito alla recente rimozione dell'intonaco è tornata alla luce la porzione di affresco sull'estremità destra, dove era stato raffigurato un cippo marmoreo, che riporta una firma e una data.

L'iscrizione riporta la scritta "D. AVR. BVSO", intesa come firma dell'autore del ciclo, il crema-

Il cippo marmoreo rinvenuto in seguito ai lavori di restauro.

sco Aurelio Buso¹², e una data poco leggibile che rimane difficilmente decifrabile¹³ nonostante la rinnovata possibilità di una osservazione diretta.

Nella stanza accanto al salone, dove è stato affrescato il ciclo con la parabola del *Figliol Prodigo*¹⁰, è stato svolto un lavoro di pulitura che ha riportato alla luce colori, sfumature e dettagli che erano stati offuscati e nascosti dallo scorrere del tempo. In particolare sono stati rimossi depositi accumulati nel corso degli anni a causa della presenza di un impianto di riscaldamento a termosifoni. I lavori di restauro hanno inoltre permesso di scoprire che la scena del *Figliol Prodigo nei campi con un pastore* non è totalmente perduta ma che era stata, anche se in minima parte, semplicemente ricoperta da intonaco.

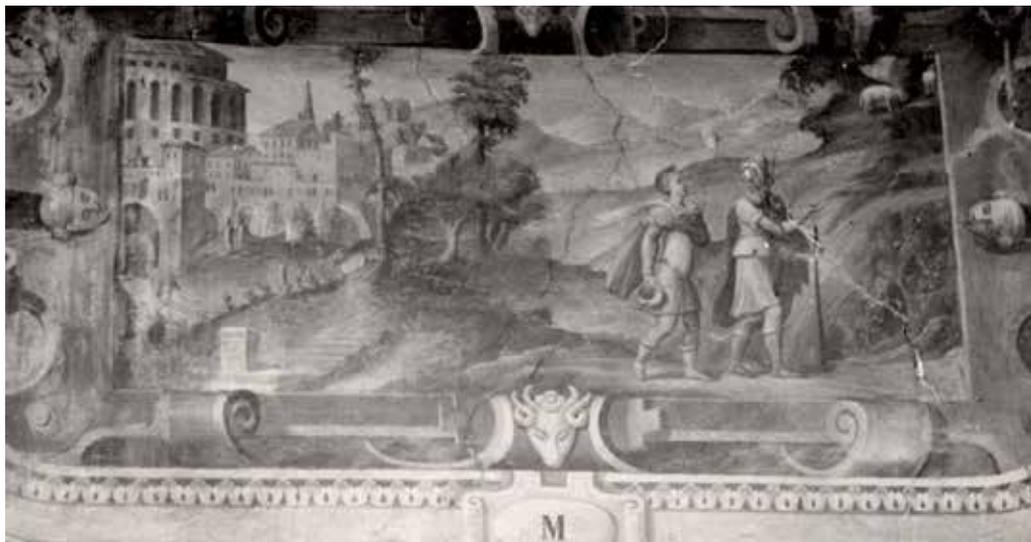
Nel 1985, infatti, a seguito di una nevicata molto abbondante, un mezzo spargisale ha accidentalmente urtato i muri del palazzo, causando danni irreparabili agli affreschi sulle pareti interne. La scena in esame ha purtroppo subito il crollo della pellicola pittorica. In seguito a questi avvenimenti, sono state stuccate alcune crepe formatesi sulle pareti: l'intonaco ha coperto e celato una porzione di affresco, tanto che, prima degli interventi di restauro, si era convinti fosse andato irrimediabilmente perduto nella sua totalità¹¹.

¹¹ La memoria di questa scena è affidata ad una fotografia scattata nel 1973 che era di proprietà della signora Paola De Poli, ed oggi in possesso degli attuali proprietari. La fotografia, in bianco e nero, riporta la scena nella sua totalità.

La fotografia che riporta interamente la scena lacunosa del “Figliol Prodigio con un Pastore”, scattata nel 1973.

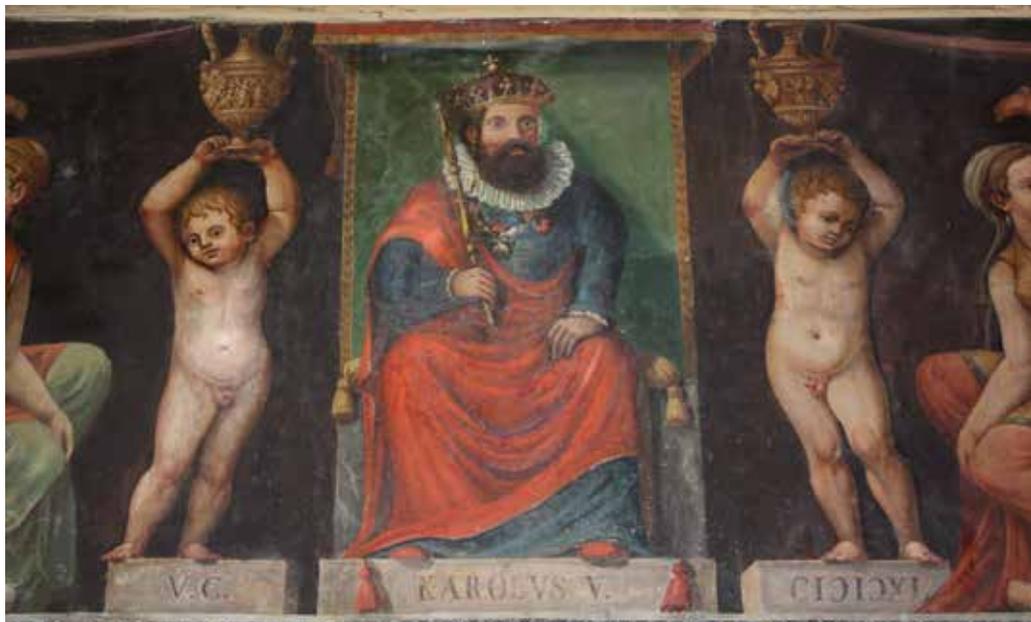
L'intervento di restauro ha permesso di riportare alla luce la scritta "V.C. KAROLVS CIOIOXL", ovvero "V.C. CARLO V 1540", che confermerebbe l'identità del sovrano. Si ricorda che proprio tra il 1540 e il 1541 Carlo V si recò in Lombardia¹⁶: la raffigurazione del sovrano in trono, accompagnata all'aquila imperiale che contiene lo stemma della famiglia Zurla sulla parete adiacente, potrebbe commemorare proprio quell'evento.

Il sovrano Carlo V in trono con la scritta ai suoi piedi rinvenuta in seguito ai restauri.

Anche nella stanza dove si trovano gli affreschi raffiguranti la storia di *Namaan il Siro* sono stati effettuati interventi di pulitura dei residui carboniosi accumulatisi sui dipinti nel corso degli anni a causa della presenza di un impianto di riscaldamento a termosifoni. L'intervento più notevole, però, consiste nella rimozione di una patina di tinta al quarzo che ha coperto per molti anni la scritta collocata sotto la raffigurazione di sovrano in trono, identificato come Carlo V¹⁵.

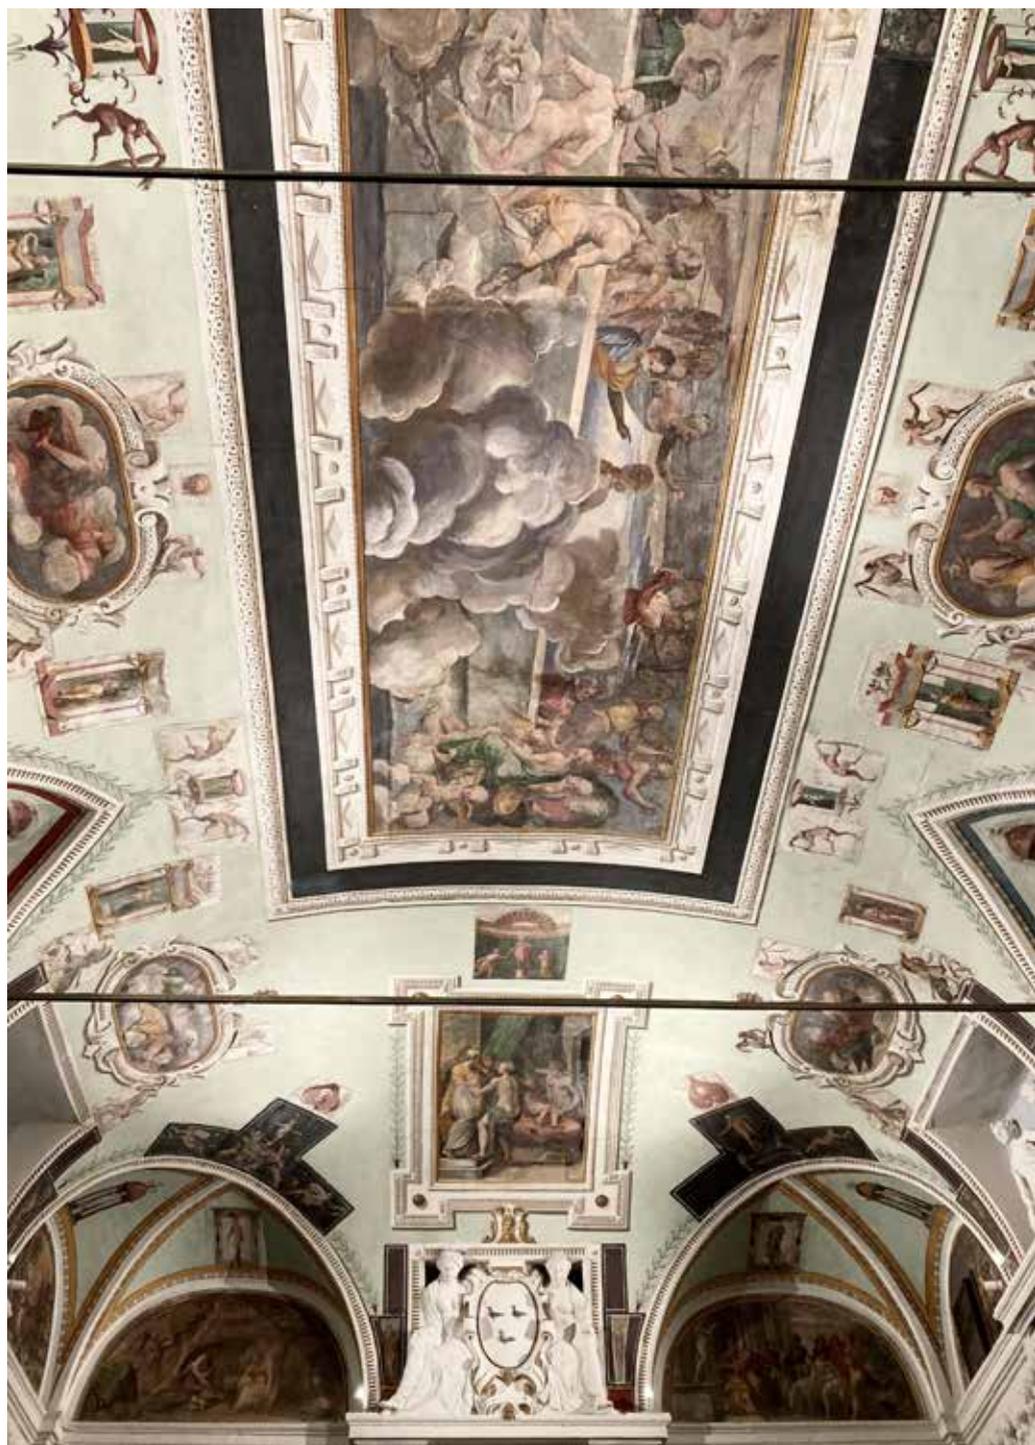
Una porzione del Salone del Convito

Gli ultimi restauri del 2019 hanno permesso di fare luce su alcuni aspetti storico-stilistici molto importanti e significativi. Nel salone principale, il così detto *Salone del Convito*, è stato inizialmente rimosso il colore rosso pompeiano che appesantiva le pareti e non lasciava emergere al meglio i colori degli affreschi presenti. Ora è stato ridipinto di un verde molto tenue che non distrae

la lettura delle singole scene della storia di *Amore e Psiche*, disposte all'interno di lunette, ovali e riquadri. Analizzando da vicino gli affreschi del soffitto si è scoperto che essi sono stati probabilmente strappati, messi su tela e riattaccati al soffitto nella loro posizione originaria⁸, ad esclusione delle lunette del lato occidentale che sono state mantenute sul loro supporto originario, ovvero l'intonaco. Alcune grottesche, invece, sono state ridipinte imitando quelle originali preesistenti⁹.
