EDIFICI DELLA CHIESA ORIGINARIA DI CASTELLEONE

RITROVAMENTI E NUOVI ACCERTAMENTI

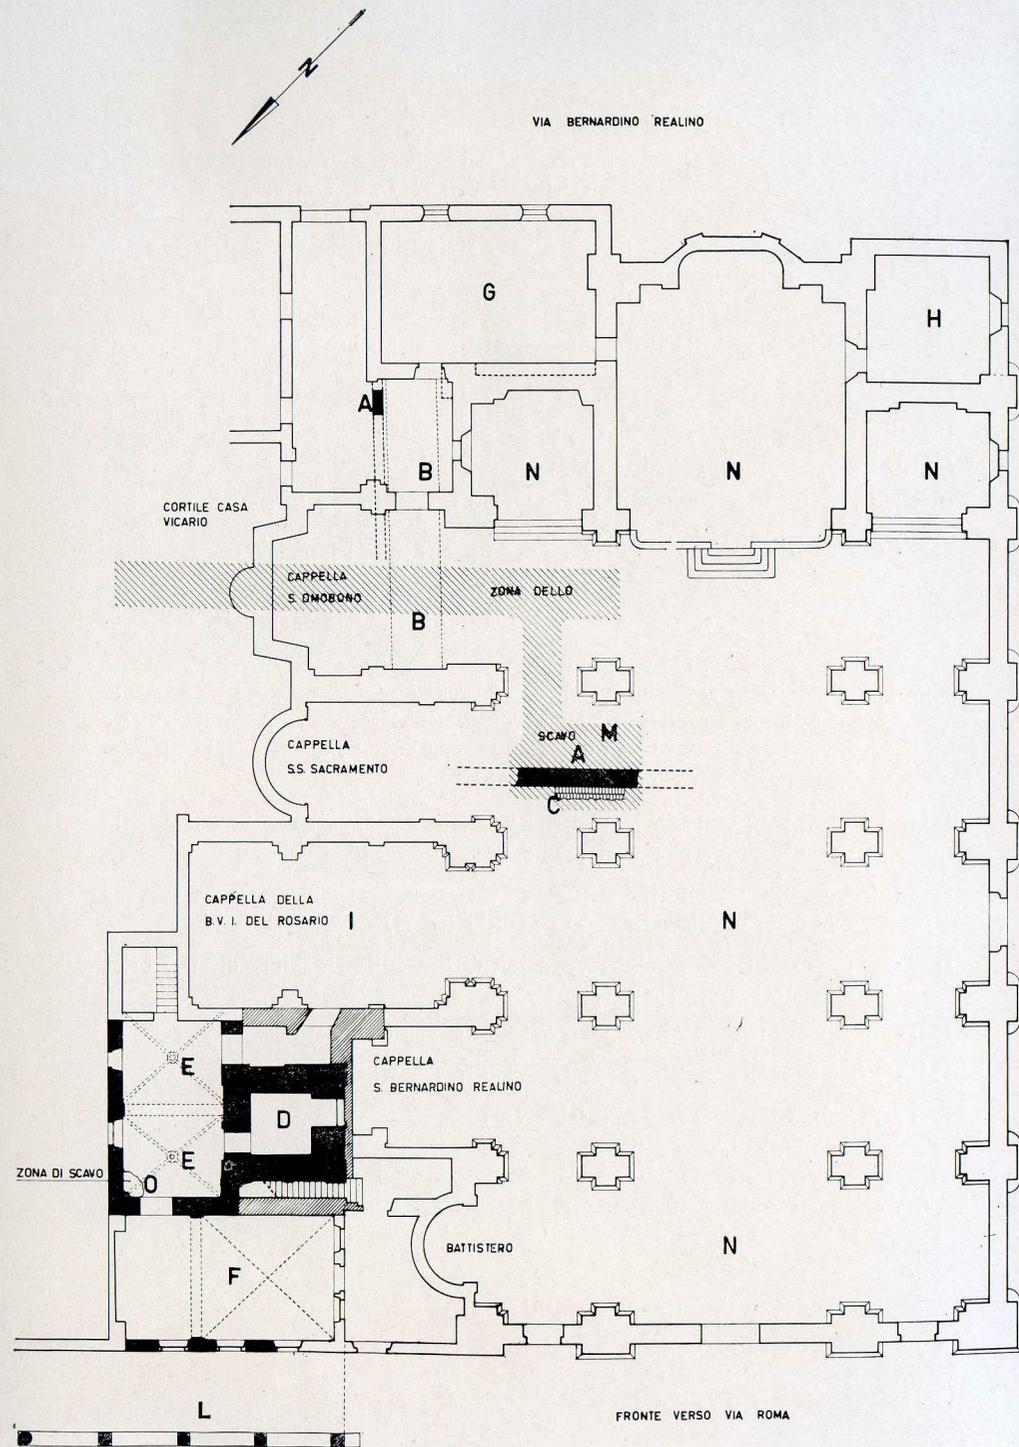
Nella figura (N. 1) di fronte: CASTELLEONE - Complesso della Chiesa Parrocchiale.

In bianco : murature cinquecentesche e di successive epoche.

In nero : muratura certamente medioevale.

In tratteggio : muratura di datazione incerta.

A — resto di muro medioevale.

A-C — resti di muro della chiesa e del pavimento antico.

B — galleria coperta.

D — campanile medioevale.

E — sagrestia antica.

F — ex oratorio di S. Rocco.

G — sagrestia della chiesa attuale.

H — sagrestia della chiesa attuale.

I — attuale cappella della Beata Vergine del Rosario - zona del presbiterio della chiesa antica.

L — porticato lungo la via principale.

M — tomba con copertura ad arco.

N — chiesa attuale.

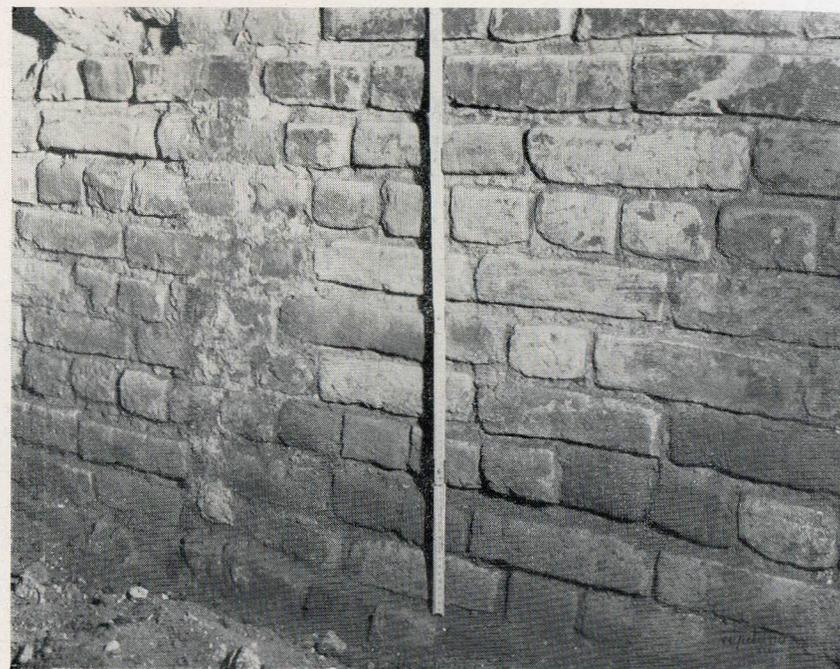
Fig. 2 - CASTELLEONE - (Scavo all'interno della chiesa parrocchiale)
Resti di muratura medioevale appartenente alla chiesa parrocchiale originaria (parete esterna) parte della muratura di fondazione.

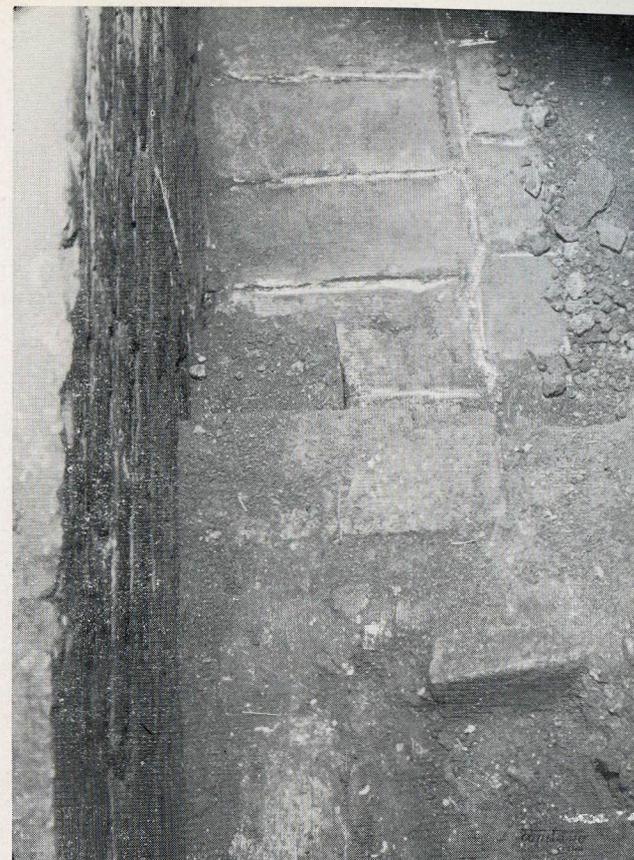
Fig. 4 - CASTELLEONE - (Scavo nella chiesa parrocchiale).
Resti della chiesa originaria:
parete interna (con stilatura)
e pavimento.

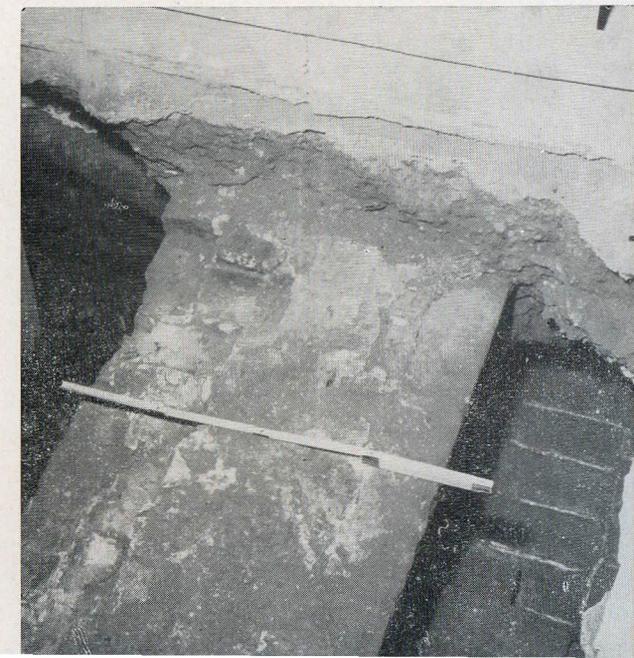
Fig. 5 - CASTELLEONE - (Scavo nella chiesa parrocchiale).
Resti della chiesa originaria:
muro perimetrale e pavimento.

4) All'estremo limite dello scavo, nello spazio antistante la Cappella del SS. Sacramento, venne alla luce un grosso muro certamente medioevale e certamente appartenente alla Chiesa antica.

Il muro, all'esterno, è stato messo a nudo fino al limite delle fondazioni; all'interno, sino all'altezza dell'antico pavimento.

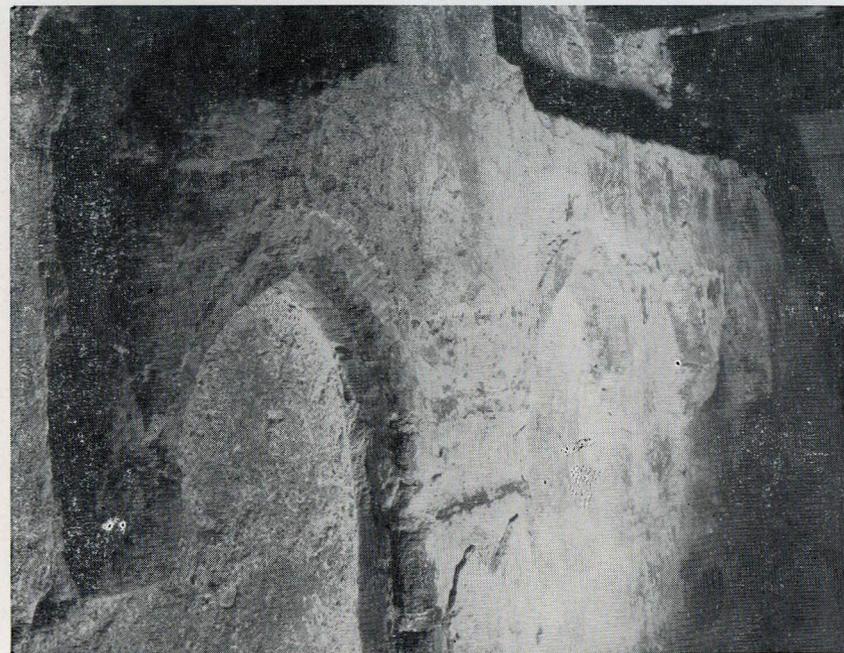
Fig. 7 - CASTELLEONE - (Campanile della chiesa parrocchiale).
Fronte esterna - Archetti pensili medioevali - del primo marcapiano
(lato di ponente).

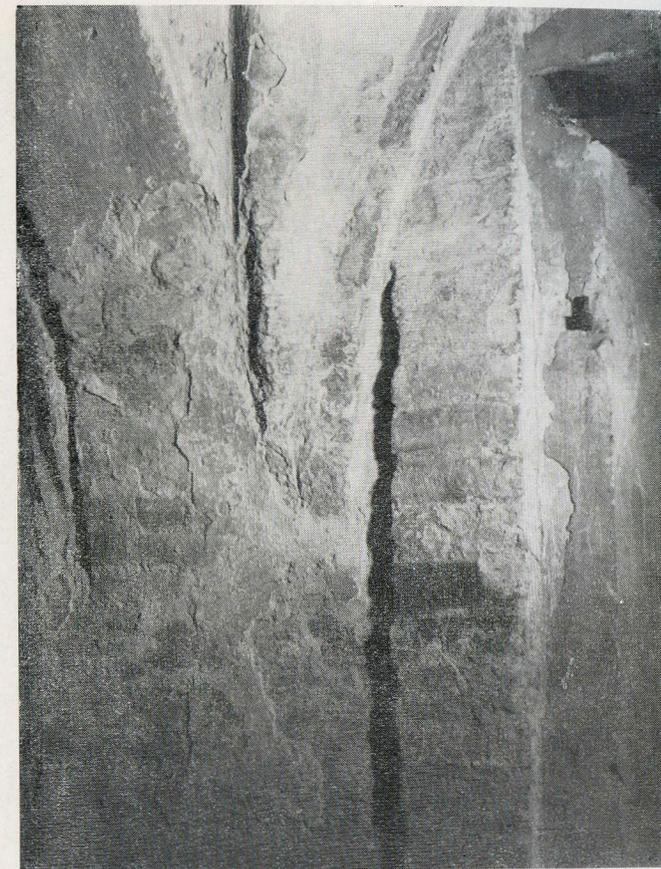
Fig. 9 - CASTELLEONE - (Campanile della chiesa parrocchiale).
Fronte esterna settentrionale (nella sagrestia antica): parasta mediana della fronte del campanile alla cui parete è stata addossata in un tempo successivo la volta della sagrestia vecchia.

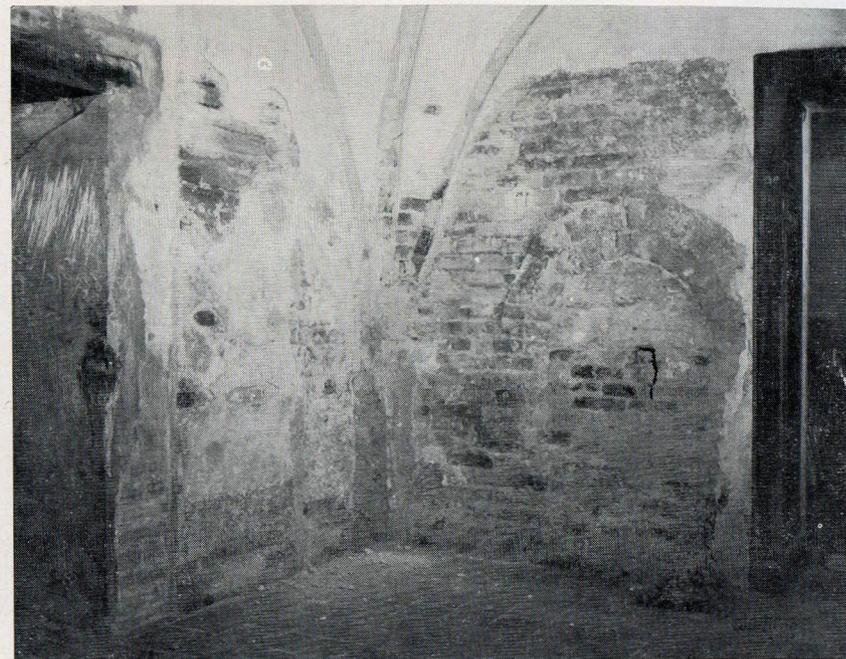
Fig. 11 - CASTELLEONE - (Sagrestia della cappella della Madonna del Rosario ex sagrestia della chiesa antica).

Resti della porta originaria - Imposta angolare della crociera costolata (a sinistra della foto il muro del campanile).

3) porta (verso l'ex Oratorio di S. Rocco) con terminale superiore archiacuto.

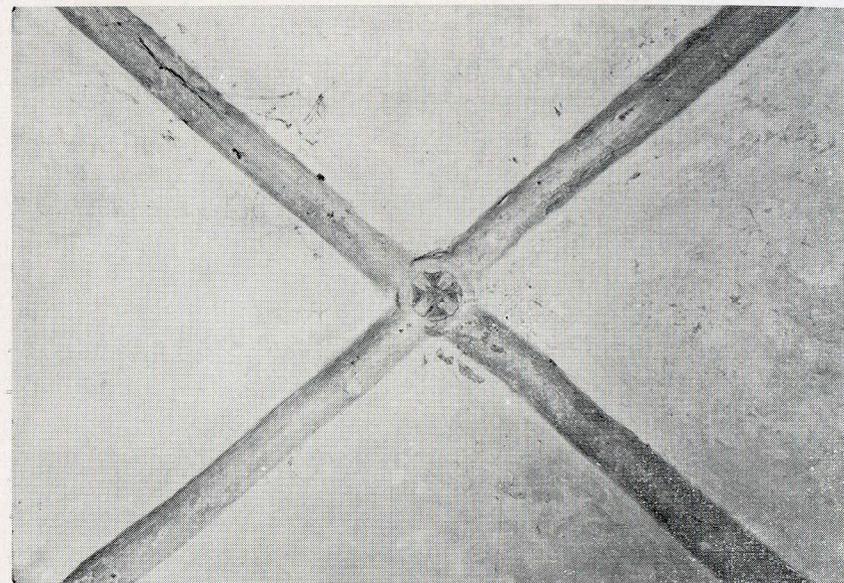
Fig 13 - CASTELLEONE - (Sagrestia dell'antica chiesa).
Crociera costolata con terminale d'incrocio.

5) terminale di crociera con trigramma « IHS » indice per la determinazione della datazione del fabbricato.

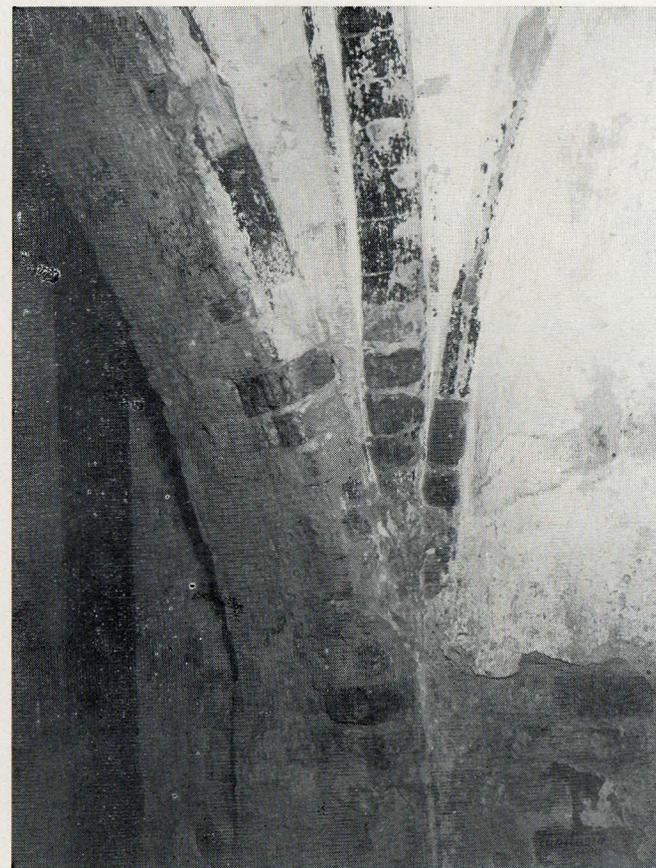
Fig. 15 - CASTELLEONE - (Sagrestia della chiesa antica).
Imposta centrale della crociera con tracce di decorazione originaria

4) tracce di decorazione architettonica sull'intonaco delle volte.

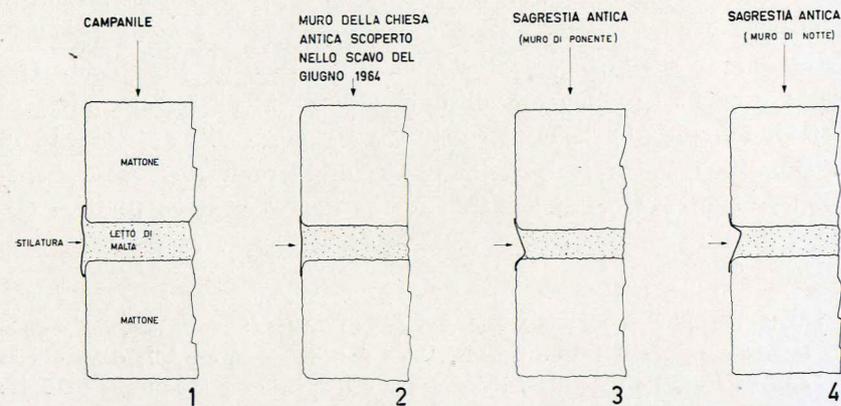
Tipi di stilatura nelle murature delle fabbriche medioevali dell'antica Chiesa Parrocchiale di Castelleone.

Il letto di malta del muro scoperto nello scavo (N. 2) è più sottile di quello del campanile (N. 1). La sua stilatura però, molto piatta, denuncia affinità di epoche costruttive col campanile stesso. Le due stilature nella malta della sagrestia vecchia (N. 3 e 4) di tipo fortemente inclinato e profondo propongono datazioni più tarde.

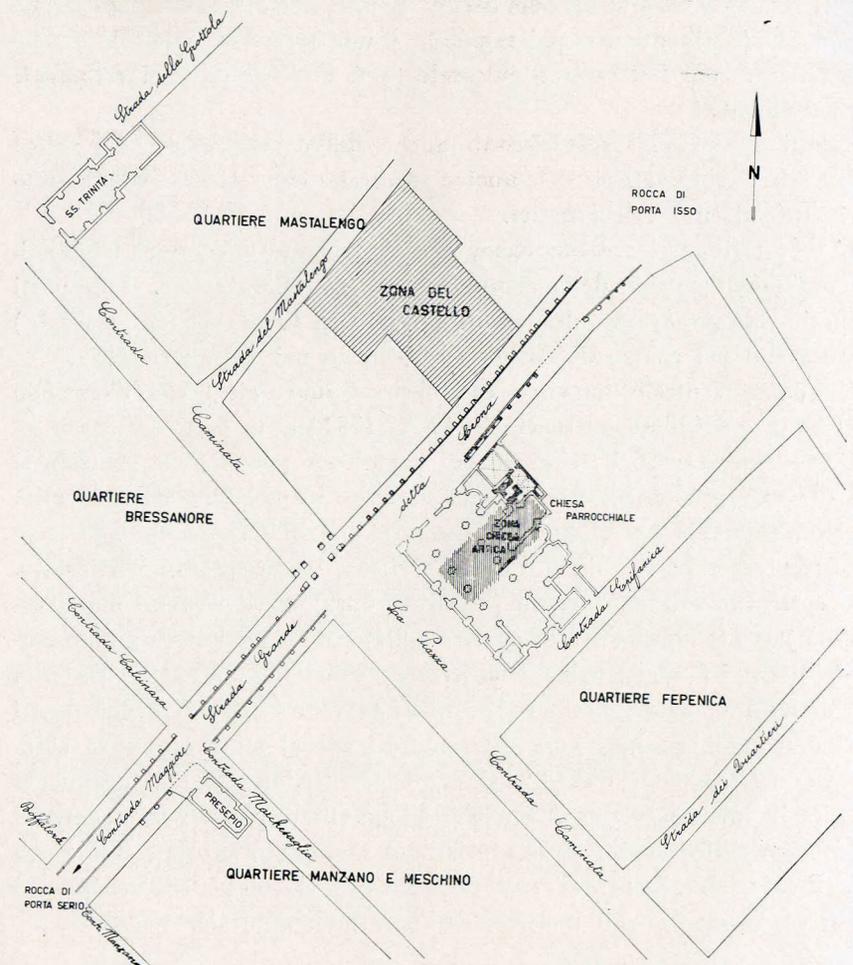
Planimetria del centro di Castelleone: in tratteggio piccolo la zona ove risiedeva l'antica Chiesa (la topomastica antica si è mantenuta inalterata sino alla metà del XIX secolo).
